Occitanie, Hérault (34)  
Minerve

# Église paroissiale Saint-Étienne

**Inrap Midi-Méditerranée**  
septembre 2021

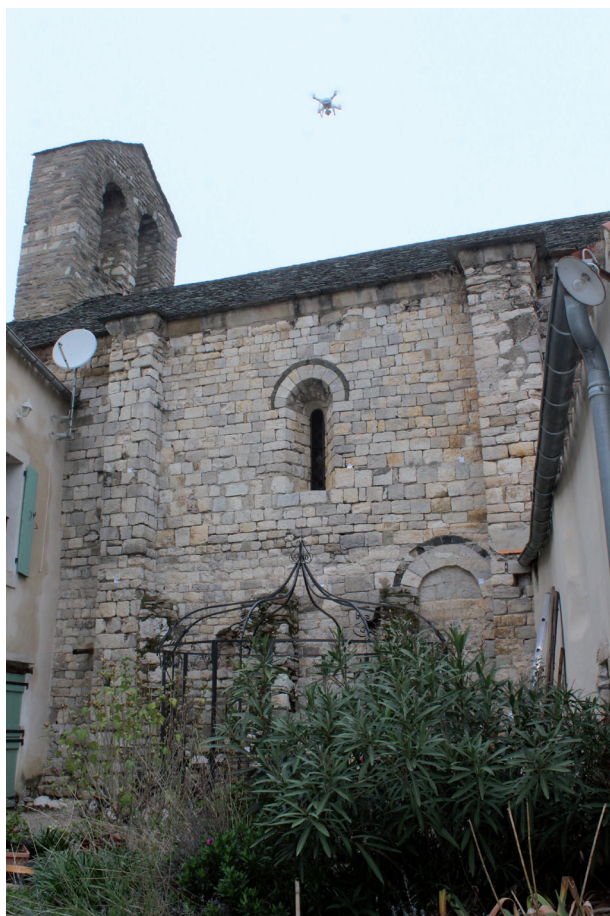
**Fig. 02**

Vue de l'élévation méridionale qui fait l'objet de l'intervention.

L'objectif est donc de décrire et de caractériser l'élévation du mur méridional pour tenter une première approche des éventuelles campagnes successives dont il est issu (**figure 02**). Cette partie de l'édifice est en effet intéressante car l'élévation du mur gouttereau est conservée sur toute sa hauteur, à la différence du mur septentrional percé de chapelles et d'une sacristie qui brouillent la lecture architecturale et structurelle. Certaines observations permettent de proposer plusieurs états successifs entre le XI<sup>e</sup> et le XIII<sup>e</sup> siècle et, plus largement, d'enrichir nos connaissances sur un groupe d'une trentaine d'églises situées dans les secteurs restreints du Biterrois, du Minervois et d'une partie de la vallée de l'Orb, documentées notamment par Gabrielle Bouquet<sup>1</sup> et André Bonnery<sup>2</sup>. Ces deux auteurs se penchent essentiellement sur la caractéristique architecturale de l'emploi de petits modules basaltiques ou d'une palette nuancée de teintes (dépendantes des sources lithiques locales) dans le surlignage des ouvertures que l'on retrouve notamment sur cet édifice.

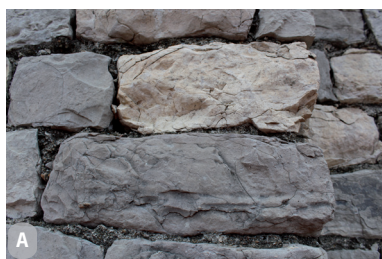
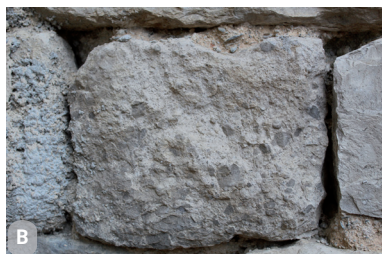
**Fig. 04**

Vue des types de calcaire lacustre : bleu crème (A), et à inclusions (B).

Les principaux éléments du monument sont taillés dans un **calcaire lacustre** à grain fin appartenant à deux formations géologiques appelées *Ventenac* et *Agel* (**figure 04**). Elles sont présentes aux alentours de Minerve dans trois affleurements : Les *Aliberts*, les *clax* dans le vallon et sur la limite sud des *Gasques* au nord. Les différents lieux d'approvisionnement expliquent les nuances de couleur allant d'un beige/crème à un gris soutenu.

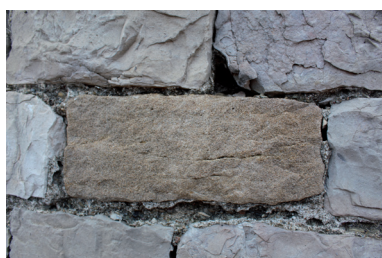
**Fig. 05**

Un moellon de grès.

Le **grès**, présent irrégulièrement dans l'église, est tiré du lit du Brian, dans une carrière directement au pied du village (**figure 05**).

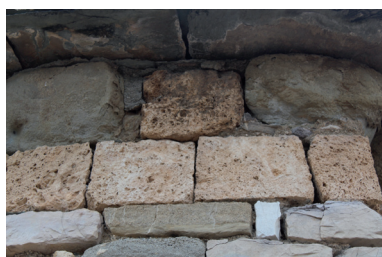
**Fig. 06**

Vue de moellons de tuf employé dans la mise en œuvre de la corniche. (cliché : M. Charrie-Adrian)

La provenance du **tuf** est plus difficile à définir, ces roches n'étant présentes qu'en de petits gisements de bonne qualité au débouché de résurgence d'eau (**figure 06**). Étant donné la situation géologique de Minerve au confluent de deux cours d'eau, de tels gisements ne devaient pas être difficiles à trouver mais les affleurements ayant été rapidement épuisés, la carrière n'a pas pu être détectée.

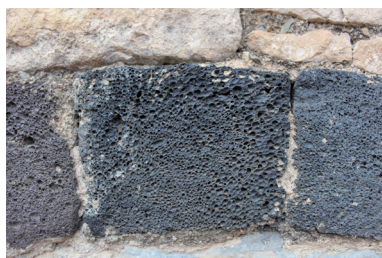
**Fig. 07**

Un petit cube de basalte servant à construire les rouleaux d'archivolte, sur la porte.

Le dernier élément, présent très ponctuellement et en décor, pour surigner des ouvertures dans l'église, est un **basalte** alvéolé/vacuolaire très noir (**figure 07**). On ne connaît pas sa provenance. Les deux hypothèses connues sont celles de A. Bonnery<sup>5</sup> qui propose des prélèvements dans des gisements issus d'un épisode volcanique et d'affleurements présents sur une ligne allant d'Agde aux Grand Causses. Celle de G. Bouquet<sup>6</sup> avance la possibilité qu'il s'agit de meules basaltiques antiques utilisées en réemploi. Son principal argument est la très faible quantité utilisée de cette roche (ici des cubes minces sculptés en parement) et l'opportunité de leur ligne déjà courbe pour l'utilisation en décor de baies.

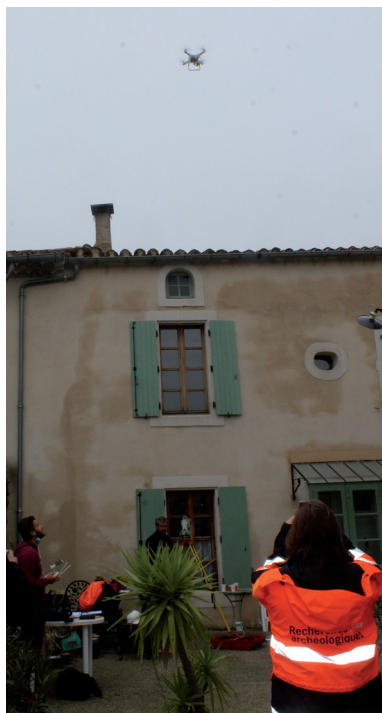
**Fig. 20**

La photo prise par drone complétée d'un relevé topographique.

Ce travail a été mis en œuvre par un binôme formé d'un droniste, Vincent Lauras, et d'un topographe, Antoine Farge (**figure 20**, **figure 21**). Ce relevé est intéressant puisqu'il fournit un support de travail fiable mais il documente toutefois la façade « en l'état », notamment avec des éléments médiévaux masqués par les contreforts modernes. Leur intervention mutualisée a permis de récupérer un temps précieux, utile au travail d'observation et d'enregistrement.

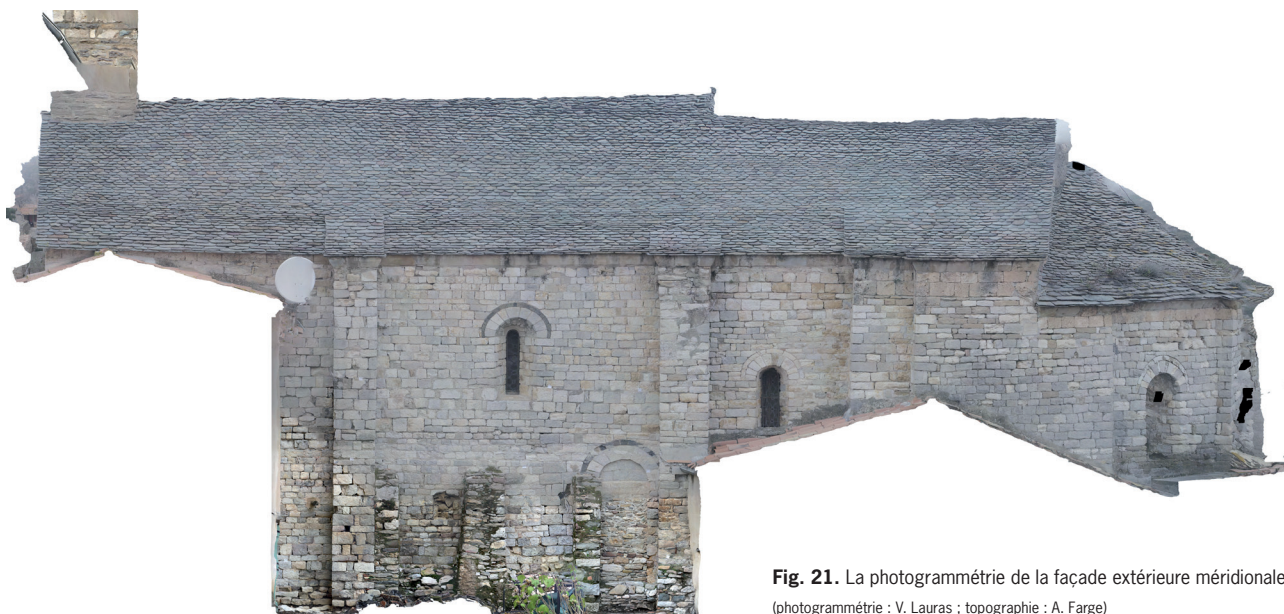
**Fig. 21.** La photogrammétrie de la façade extérieure méridionale.

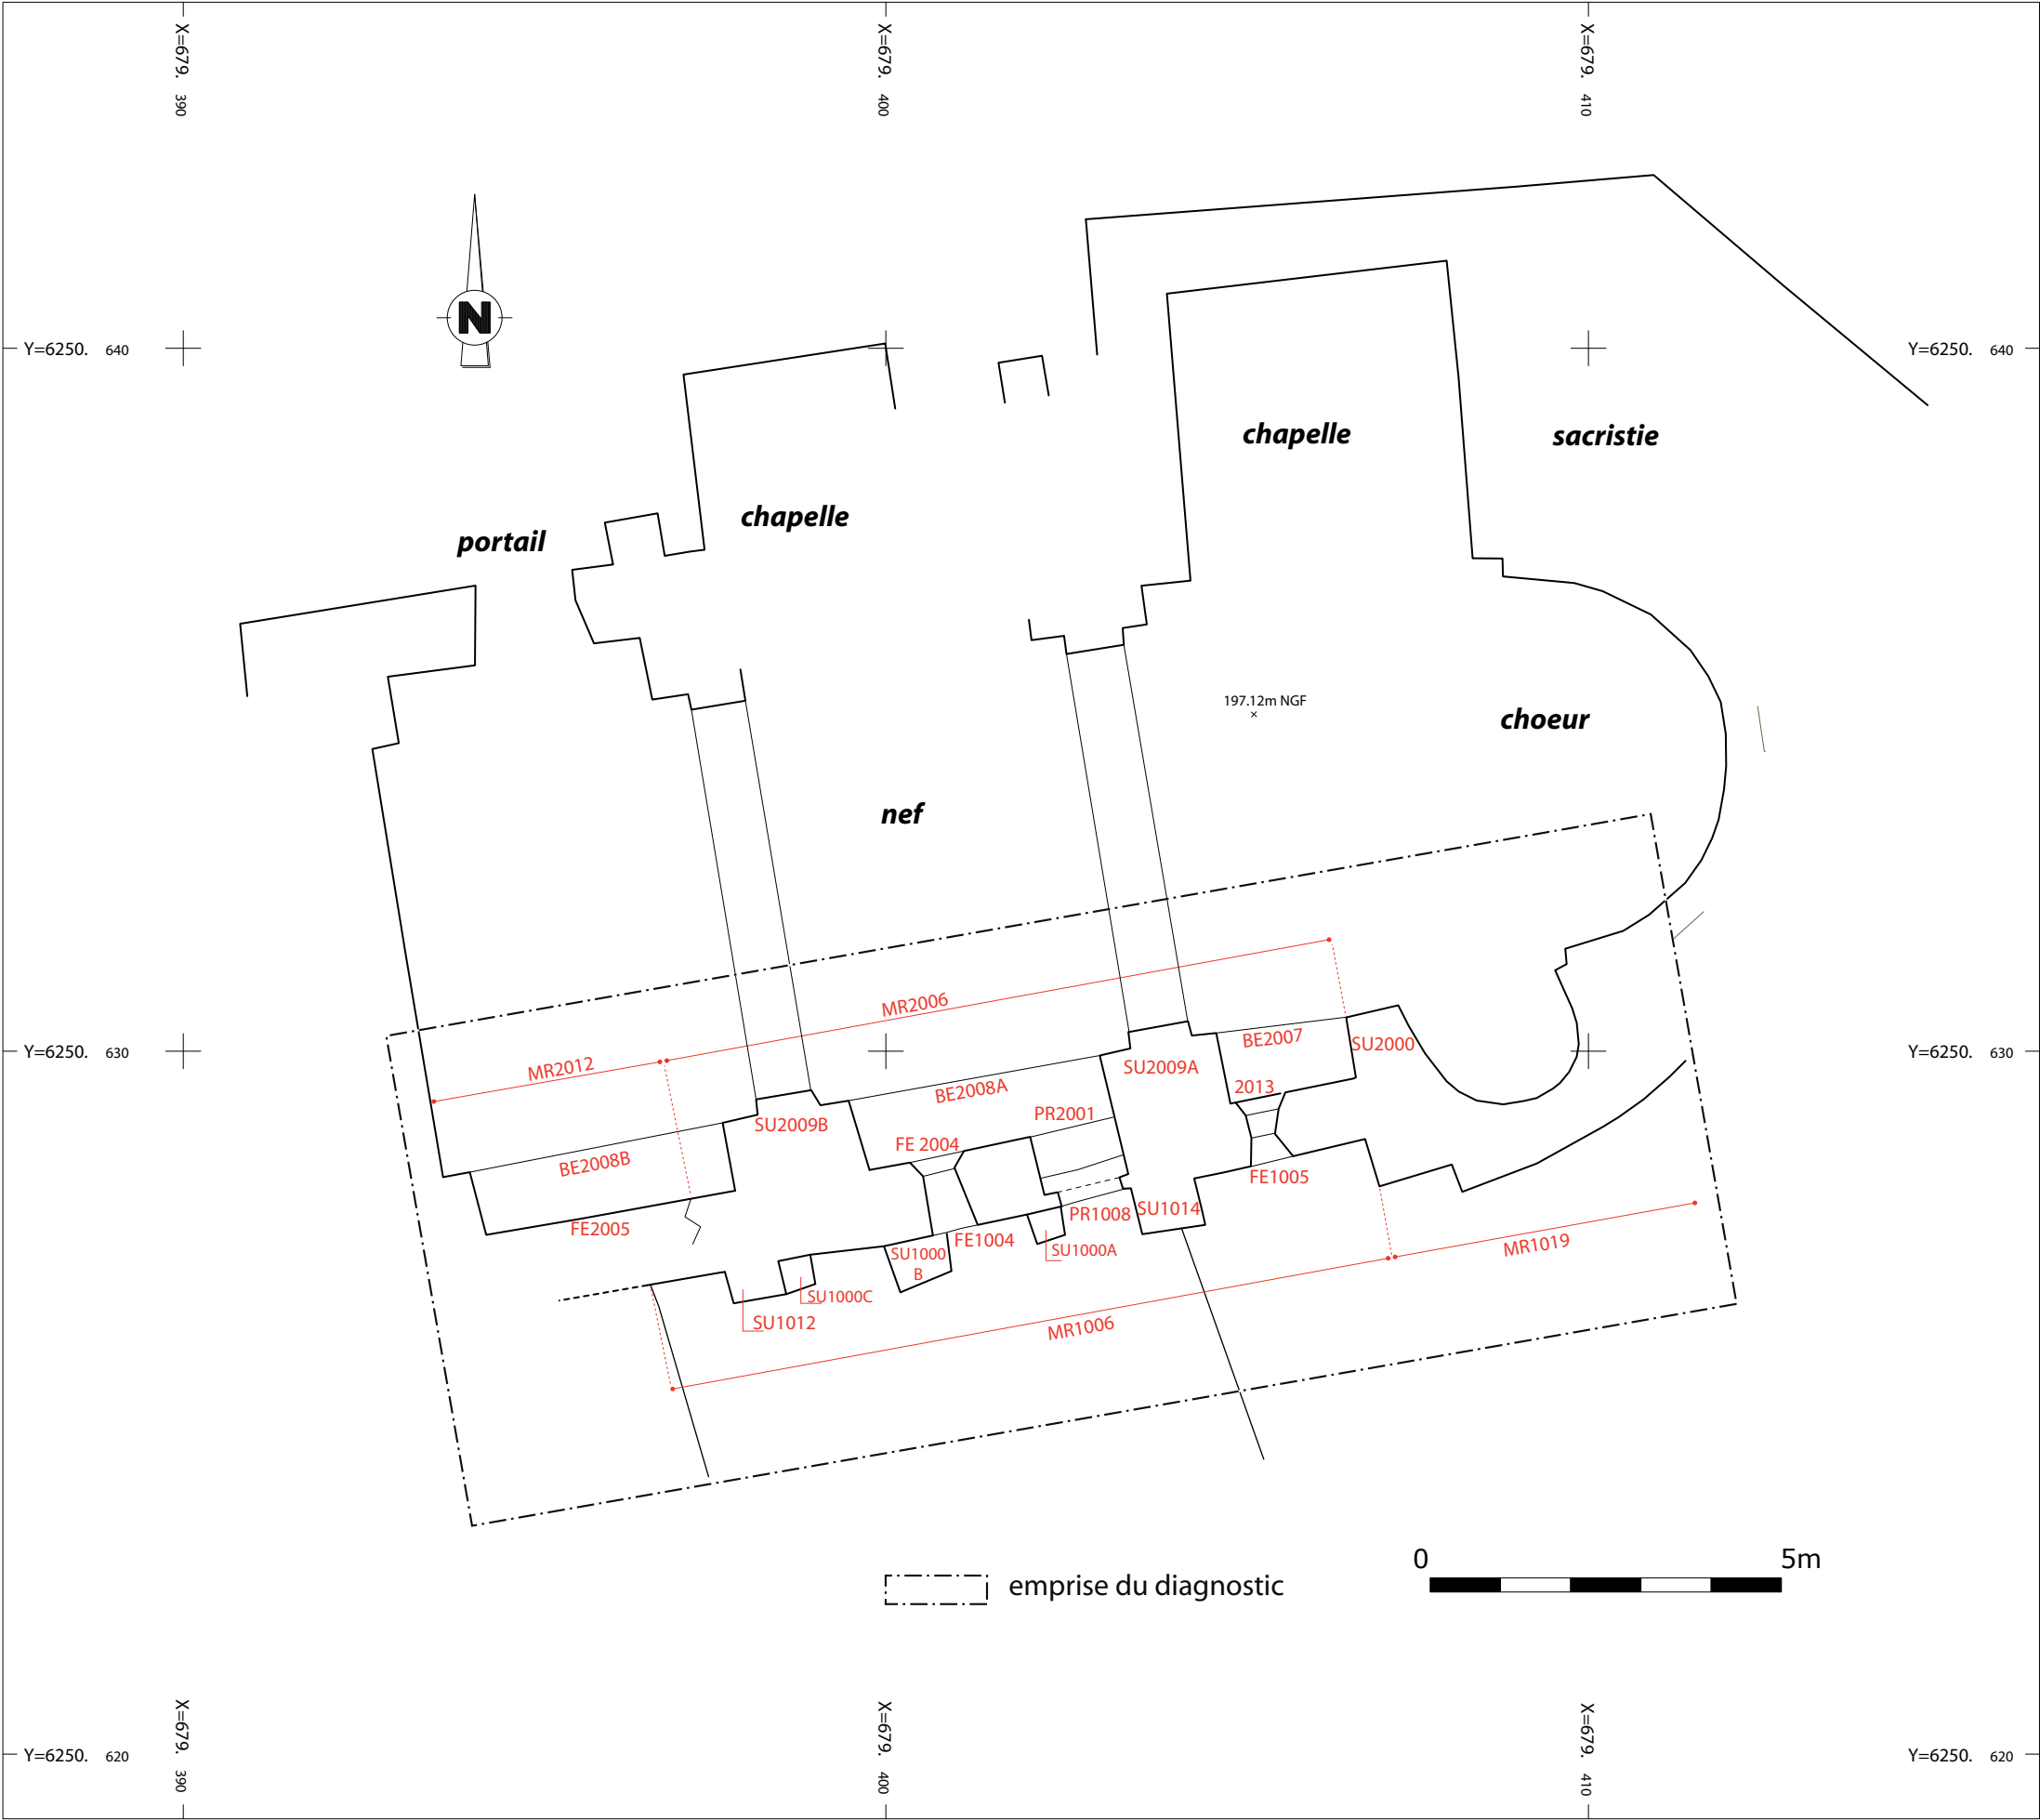
Figure 23. Plan partiel de l'église. (photogrammétrie : V. Lauras ; topographie : A. Farge, infographie : I. Rémy, St. Barbey)

Ces désordres ont d'abord été interprétés comme le fruit d'une reconstruction, hypothétiquement liés à une insertion en sous-œuvre de la porte. Dans le détail, aucun collage de mortier n'a été mis en évidence, ce qui rend cette proposition difficile à étayer. Ces ruptures, en revanche, coïncident avec un changement de direction du mur gouttereau qui fléchit légèrement vers le nord. Cette modification du tracé est également visible en plan, observation qui conduit à proposer que cette maçonnerie [MR1015] correspondrait davantage à un repentir et une rectification de l'alignement du mur de la nef (cf. fig. 23 ; figure 46).

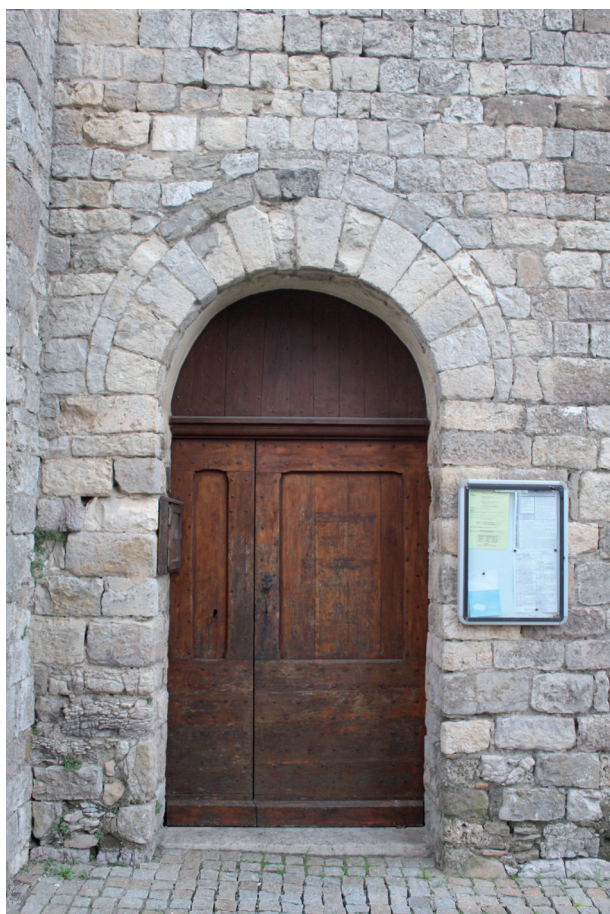
**Fig. 25**  
Le portail de l'église se trouve dans le mur nord.  
(cliché : I. Rémy)

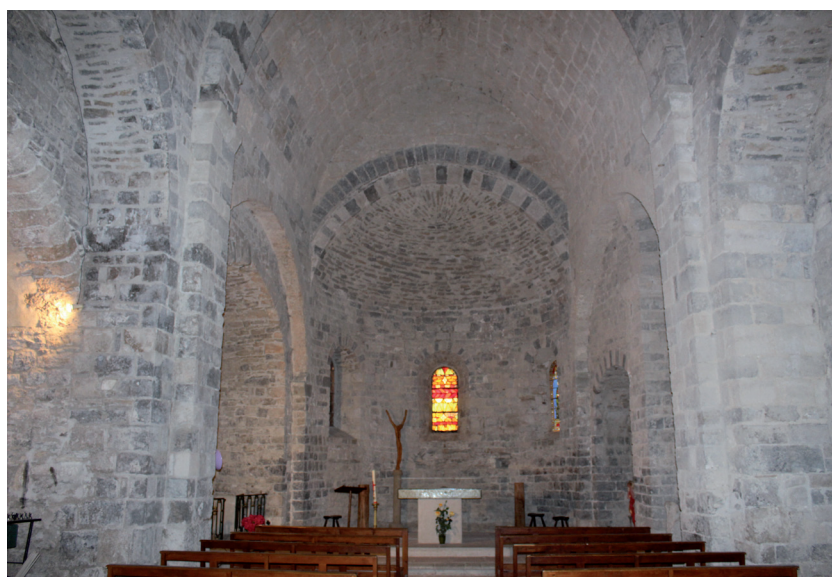
**Fig. 26**  
Vue de l'intérieur de l'église.  
(cliché : M. Charrie-Adrian)

À l'intérieur, la nef se compose d'un vaisseau unique découpé en trois travées (**figure 26**). Elle est couverte d'une voûte en berceau brisé soutenu transversalement par deux arcs doubleaux sur impostes saillants et longitudinalement par deux rangées de grandes arcades aveugles plaquées contre les murs gouttereaux, posées elles aussi sur des impostes. Les retombées des doubleaux et des grandes arcades forment quatre piles maçonnées, qui ne présentent aucun élément monolithe ni décor. Seuls les arcs des grandes arcades sont clavés sur leurs faces avant et les profils de toutes les impostes ont été légèrement chanfreinées avec un tailloir semi- plat.

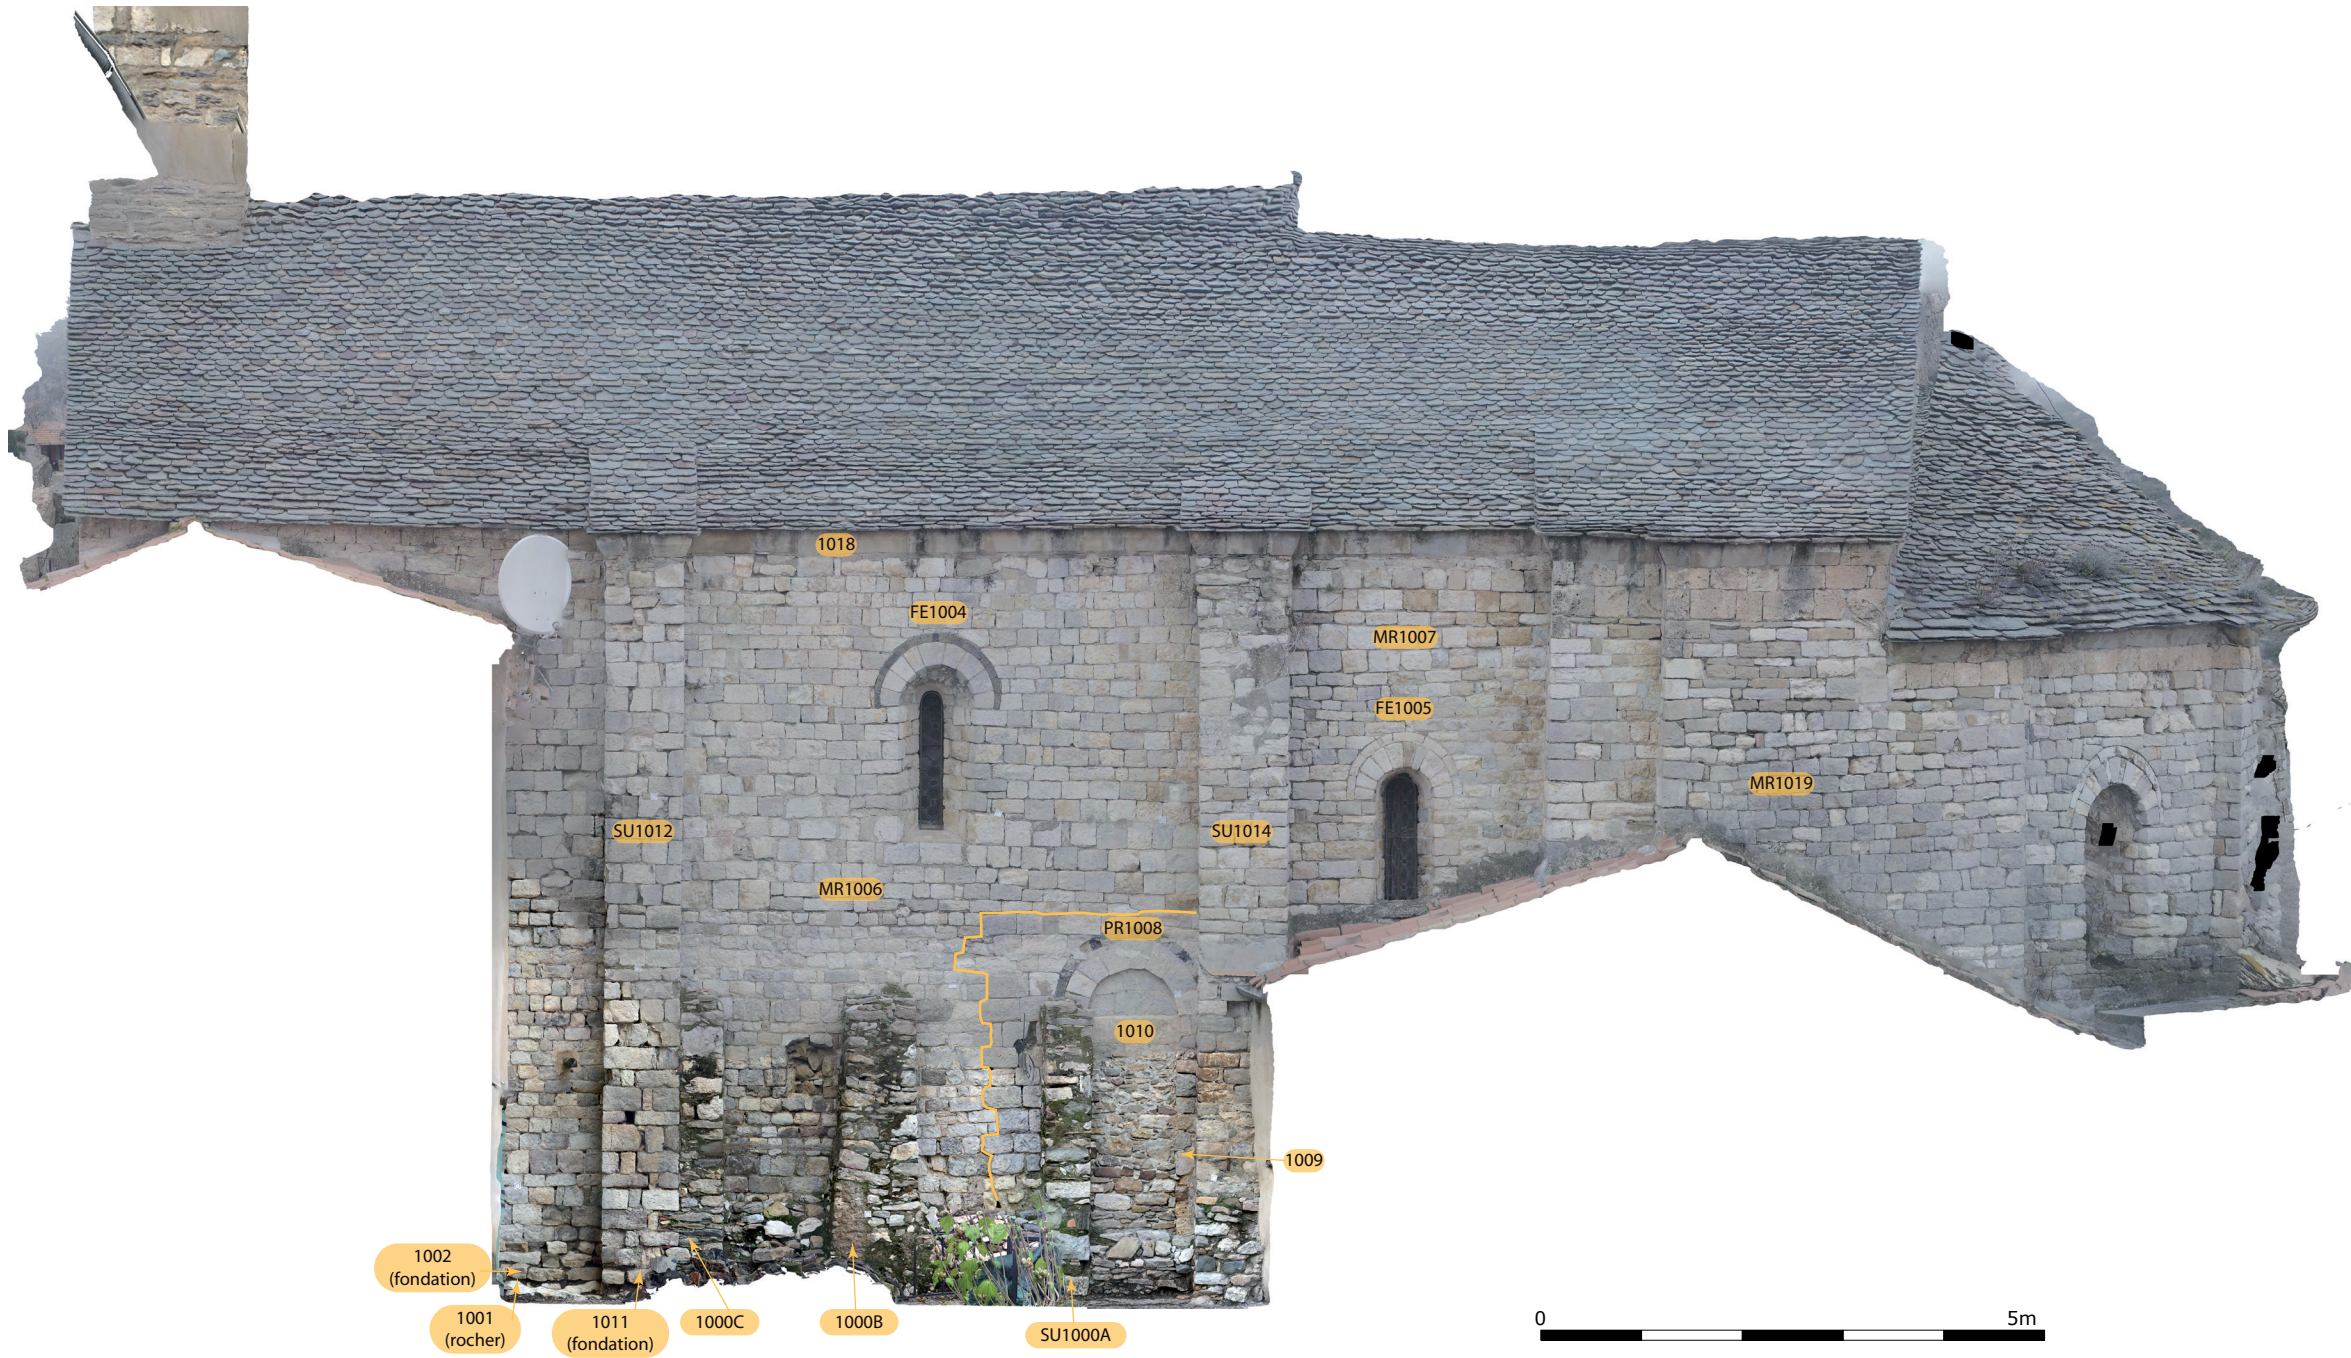
Figure 29A. Présentation des US/Faits sur le relevé photogrammétrique des éléments concernant l'élévation méridionale. (photogrammétrie : V. Lauras ; topographie : A. Farge, infographie : St. Barbey)

À l'extérieur, la maçonnerie [MR1015] autour de la porte se distingue par une rupture en escalier soulignée par un joint vertical plus large, et des assises moins horizontales en partie haute, au niveau de l'arc (figure 44 et cf. fig. 29A). On observe en partie supérieure de la reprise, enfin, une pierre dont un angle est abattu pour s'adapter à un moellon de l'assise.

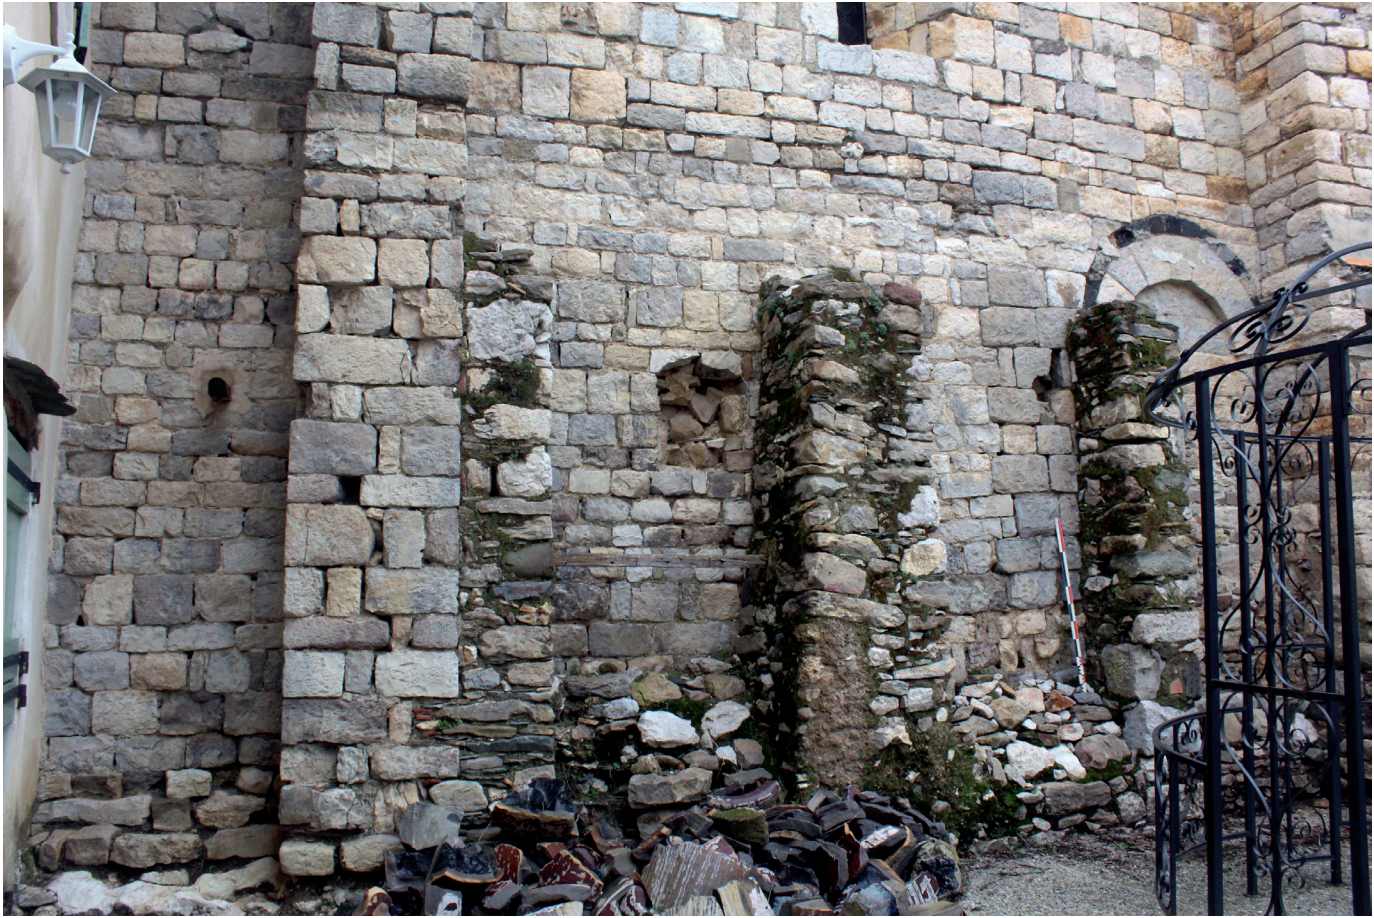
**Fig. 30**  
Les trois piliers du mur sud.  
(cliché : V. Lauras)

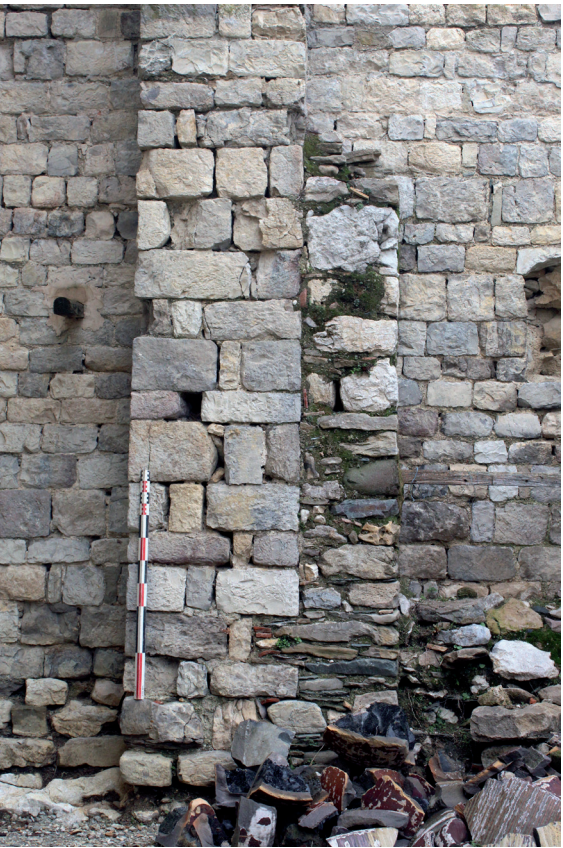
**Fig. 31.** Le pilier ouest. (cliché : I. Rémy)

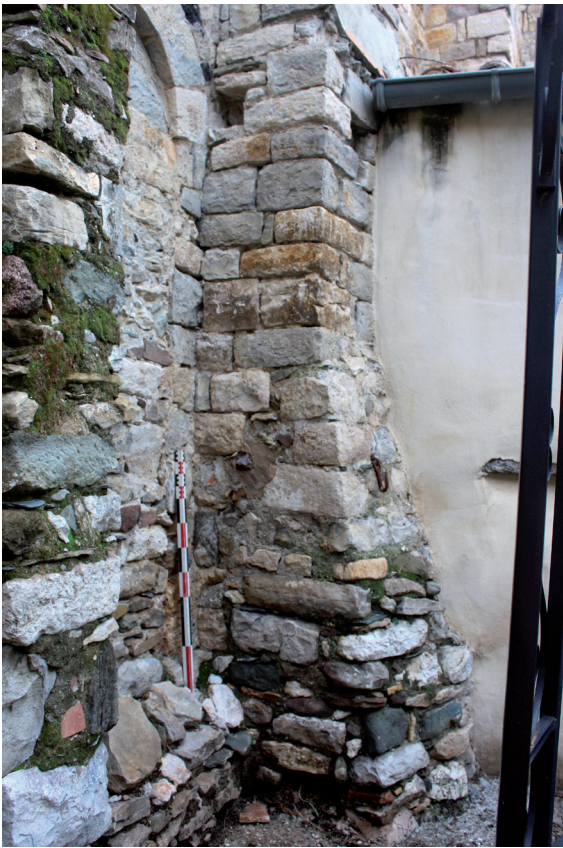
**Fig. 32.** Le contrefort est, avec un arrachement vers le sud.  
(cliché : M. Charrie-Adrian)

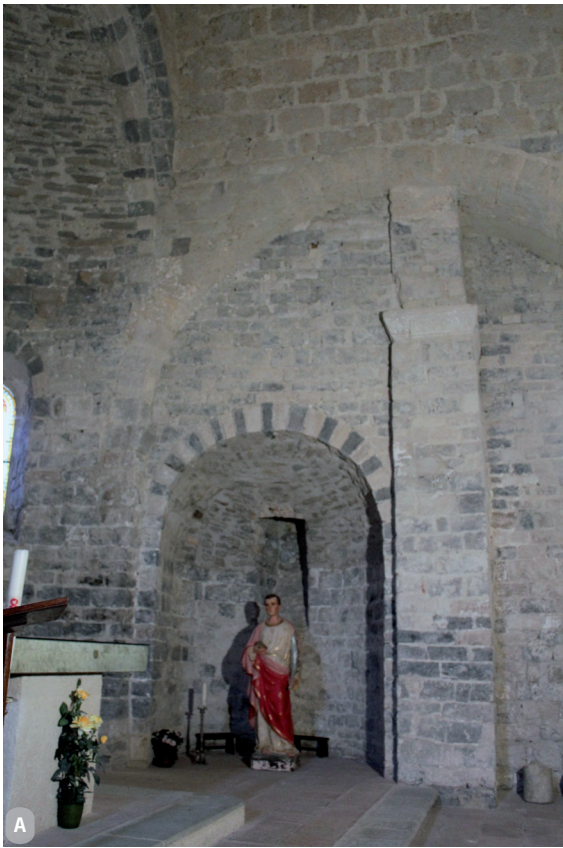
**Fig. 33.** Vues de face (A) et de côté (B) de l'ensemble formant le premier état de l'abside : la travée droite initiale.  
(clichés : I. Rémy)

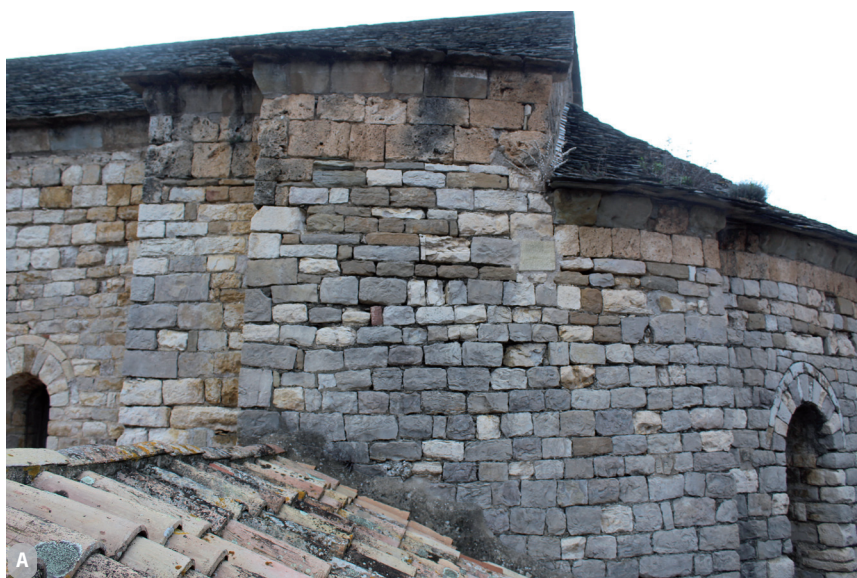
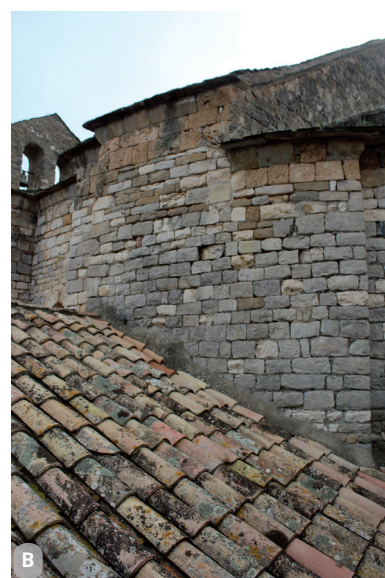
Fig. 35. Vues de face (A) et de biais (B) de la partie orientale, à l'extérieur, à tracé curviligne. (clichés : M. Charrie-Adrian)

À l'extérieur, ce massif au profil original se développe entre le ressaut de la première travée et du chevet. Son tracé est arrondi sur toute sa longueur, même si la ligne incurvée est moins visible au niveau du ressaut. D'une longueur maximale d'environ 3,85 m, il a subi quelques désordres, essentiellement un éclatement des faces de parement et la partie haute est reprise en tuf [2018], sur deux assises et quatre au niveau de sa chaîne d'angle ouest.

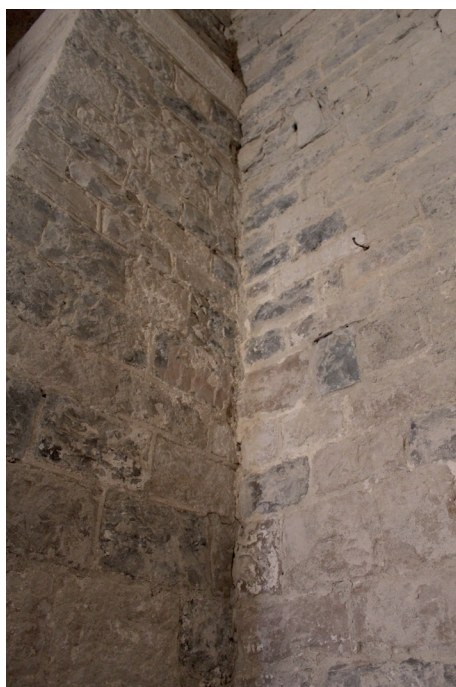
**Fig. 36.** L'articulation entre le support de l'arc triomphal (à gauche) et la nef (à droite) : la nef semble partiellement démontée pour favoriser un pseudo-chaînage, visible surtout dans les parties basses contre le massif.

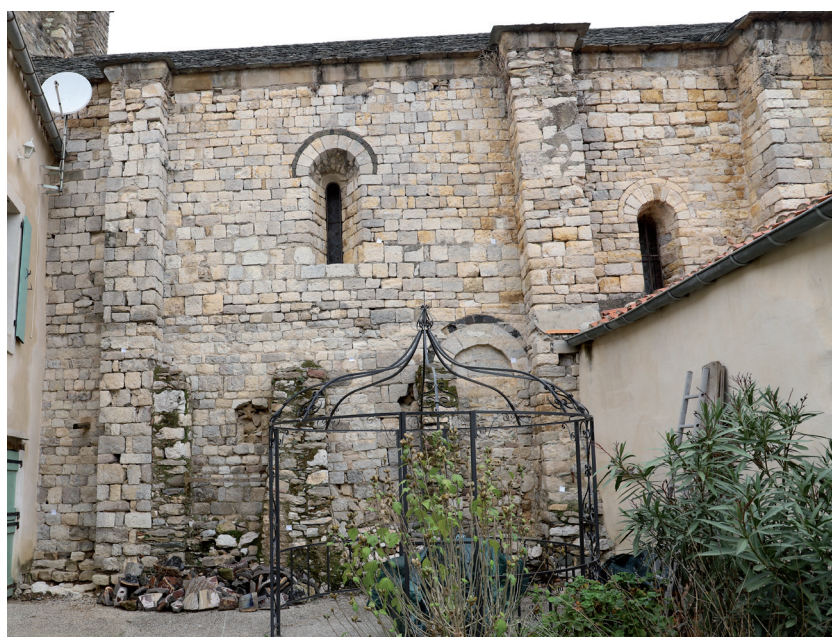
**Fig. 38**  
L'élévation extérieure de la nef.  
(cliché : V. Laurus)

Le mur est maçonné en appareil à moellons de calcaire lacustre gris et crème (figure 38). Ils sont équarris, de forme quadrangulaire en parement mais le démontage observé en partie basse permet de voir que la face arrière est laissée brute, formant une queue harpée dans la fourrure. Le module de l'appareil est petit à moyen, les mesures se présentent dans une fourchette large, comprise entre (10x10) cm et (35x30). Le segment le plus oriental n'a pu être observé que de loin, la présence d'un toit ayant empêché l'approche du parement pour une étude plus approfondie et prendre des mesures acceptables.

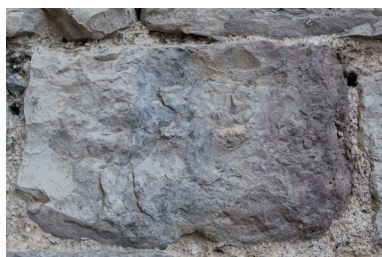
**Fig. 39**  
Un moellon de calcaire lacustre avec traces de feu.  
(cliché : I. Rémy)

Les moellons sont soigneusement assisés en respectant les hauteurs, conduisant à parfois positionner des petites pierres de chant ou à associer deux assises de petits moellons pour compléter une assise plus épaisse. On observe, mais rarement, des lauzes d'ardoises insérées dans les joints. Les joints sont larges, de 1 à 2 cm, garnis d'un mortier de chaux beige, dur, semi-grossier à grossier avec des inclusions de grains noirs et de graviers anguleux. Certains moellons ont éclaté en particulier vers l'ouest et en partie basse et sont d'une couleur évoluant vers le rouge à noir, sans doute suite à l'action du feu (figure 39).

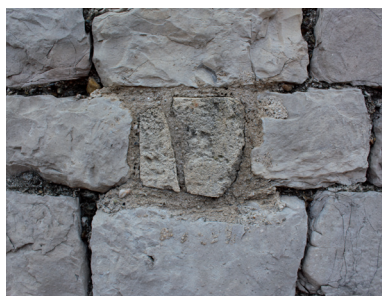
**Fig. 42**

Exemple de trou de boulin fermé au ciment.

Les traces d'un échafaudage sont encore en partie visibles dans l'élévation du mur (**figure 41**). La plupart, si ce n'est la totalité des trous de boulin [1013] ont été comblés lors d'une ou plusieurs phases de restauration récentes. Lorsque le bouchage est récent, il est aisément repérable par une pierre claire scellée au ciment, tandis que d'autres sont simplement opérés avec des pierres de petit module calées de chant dans le parement, sans forcément qu'on puisse y déceler du mortier.

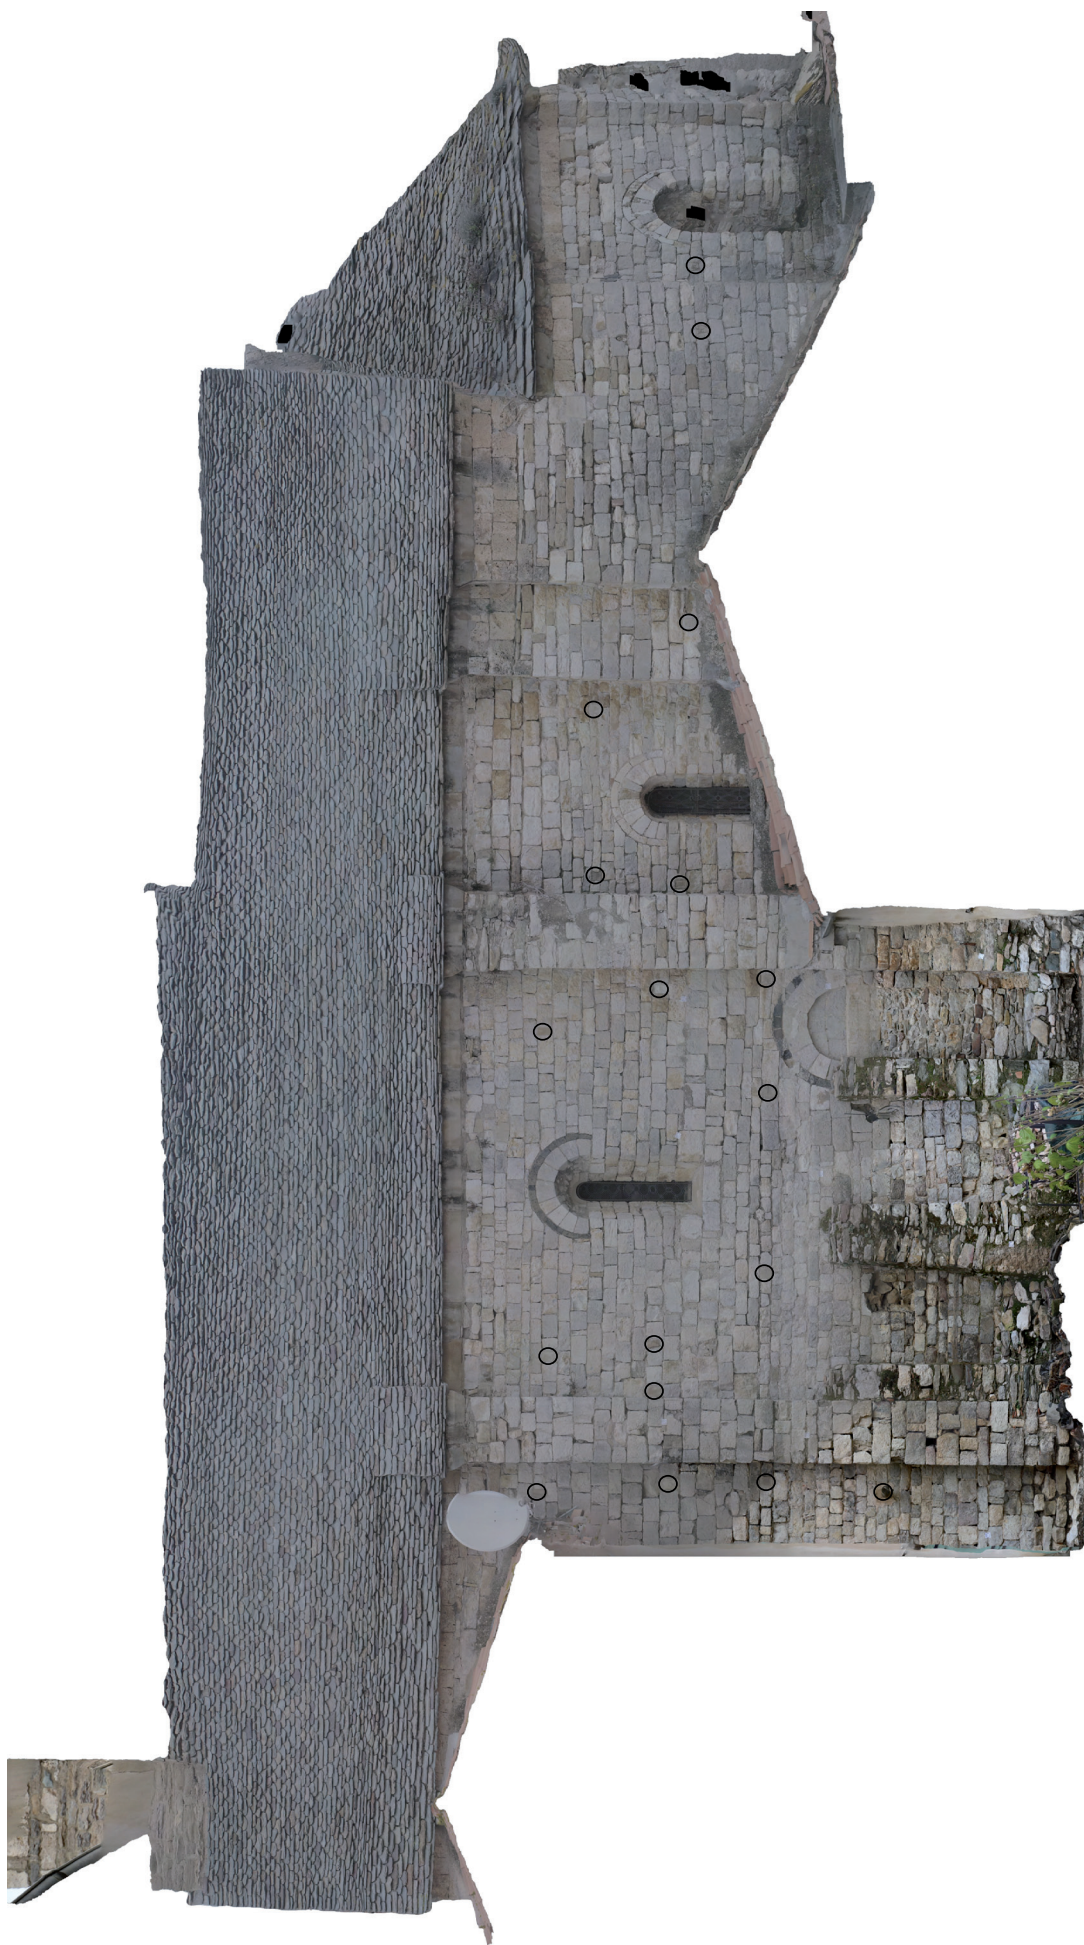
**Fig. 41.** Indication de l'emplacement des trous de boulins sur l'ensemble de l'élévation méridionale. (photogrammétrie : V. Lauras ; topographie : A. Farge, infographie : M. Charrie-Adrian, St. Barbey)

Les trous de boulin ont été identifiés sur les segments formant le mur de nef [MR1003, MR1006, MR1007] et sur le massif arrondi de transition avec le chevet [MR1019]. En totalité, au moins seize trous de boulin ont été repérés. Ils dessinent des alignements verticaux et horizontaux qui permettent de restituer des plateaux disposés à peu près à la même hauteur et fixés à des perches verticales. Les conduits sont opérés par simple décalage des moellons, sans autre aménagement (**figure 42**). Les photos montrent qu'ils étaient laissés ouverts jusqu'à une date très récente (cf. chap. 1.2.4 *supra*).

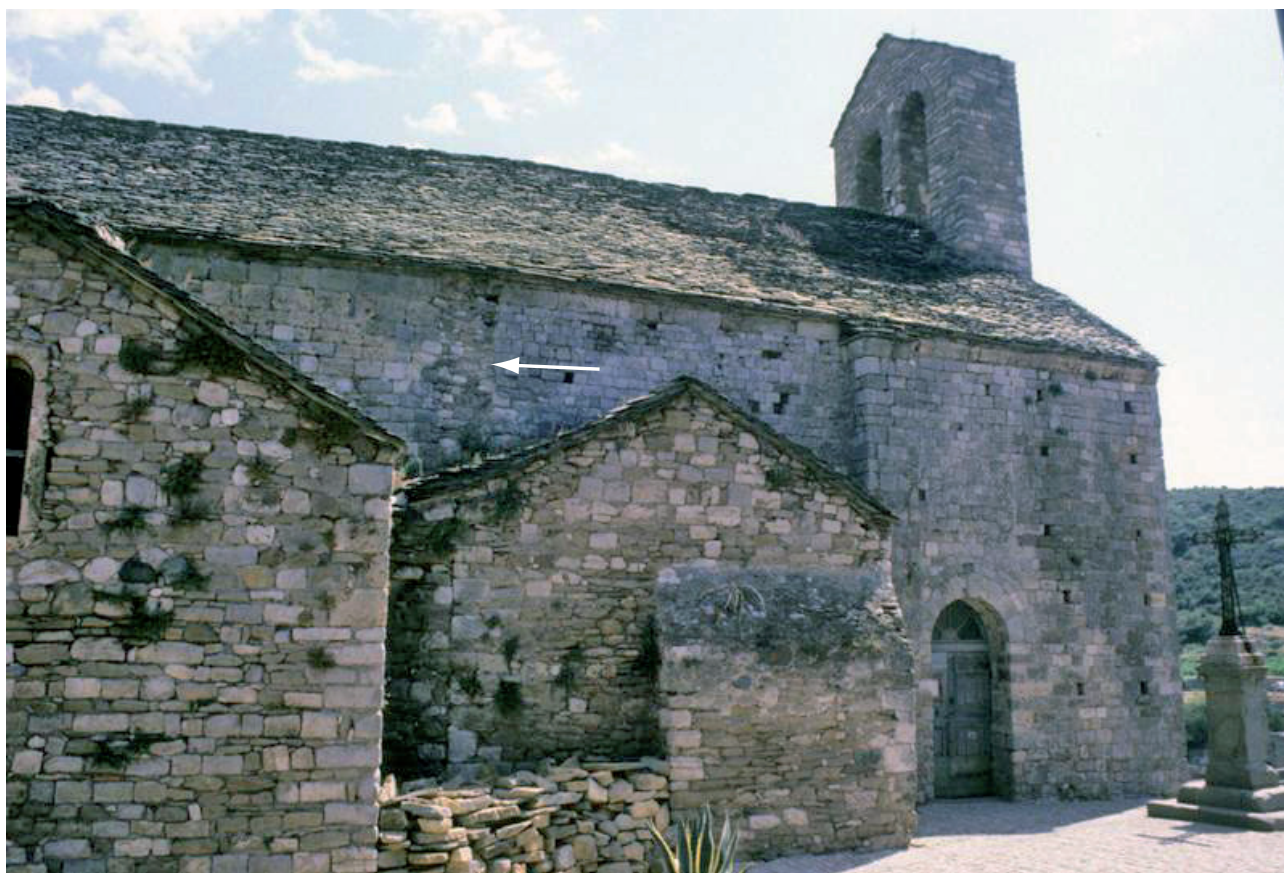
**Fig. 43**

Ancienne photo montrant l'arrachement d'un contrefort sur le mur septentrional de l'église.

Il est visible sur les photos anciennes (cf. chap. 1.2.4 *supra*) qu'un contrefort symétrique a été démoli sur la face nord lors de l'installation de la chapelle quadrangulaire occidentale (**figure 43**). De cette destruction et des marques qu'elle a laissées, on peut déduire que ce contrefort était chaîné au mur gouttereau nord de l'église. Par analogie, on peut sans trop de risque estimer que les contreforts sud étaient de même nature et donc que l'église d'origine comportait quatre contreforts extérieurs assez minces qui s'élevaient jusqu'à la toiture initiale. L'épaisseur peu développée de ces contreforts, au-delà de leur rôle esthétique, opérait un contrebutement assez faible, ce qui constitue donc un argument à la tradition voulant que la première église fût charpentée.

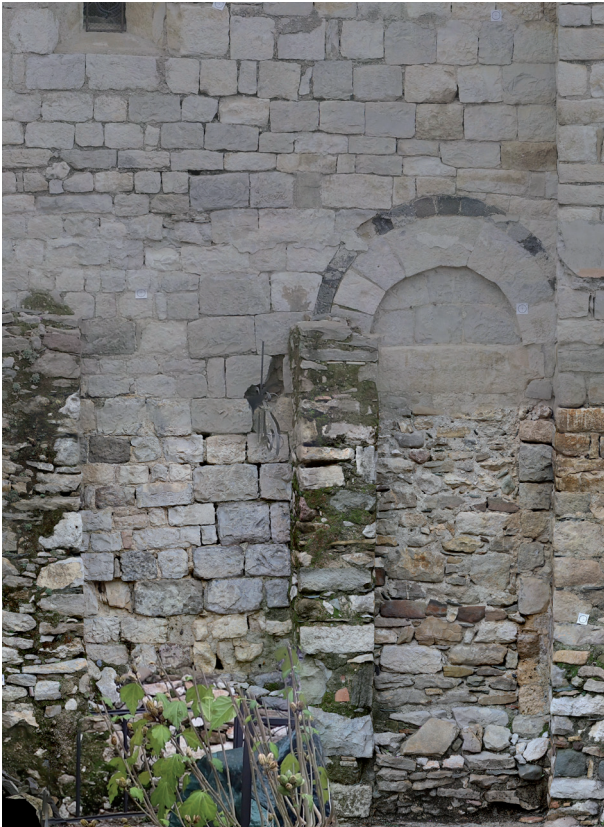
**Fig. 44**  
La reprise autour de la porte, à l'extérieur.  
(cliché : V. Luras)

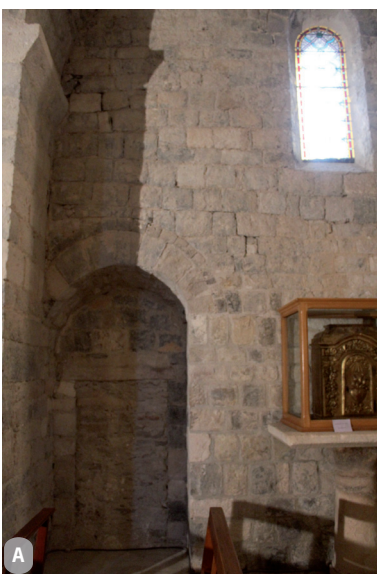
**Fig. 45**  
La reprise autour de la porte, à l'intérieur.  
(cliché : M. Charrie-Adrian)

Au revers, le mur de la nef [MR2006] montre des perturbations similaires (figure 45). On discerne un démontage en partie haute et à droite de la porte, une limite en escalier rendue visible par des joints plus larges et des assises de rectification en arc de cercle autour de l'archivolte de la porte [PR2001].

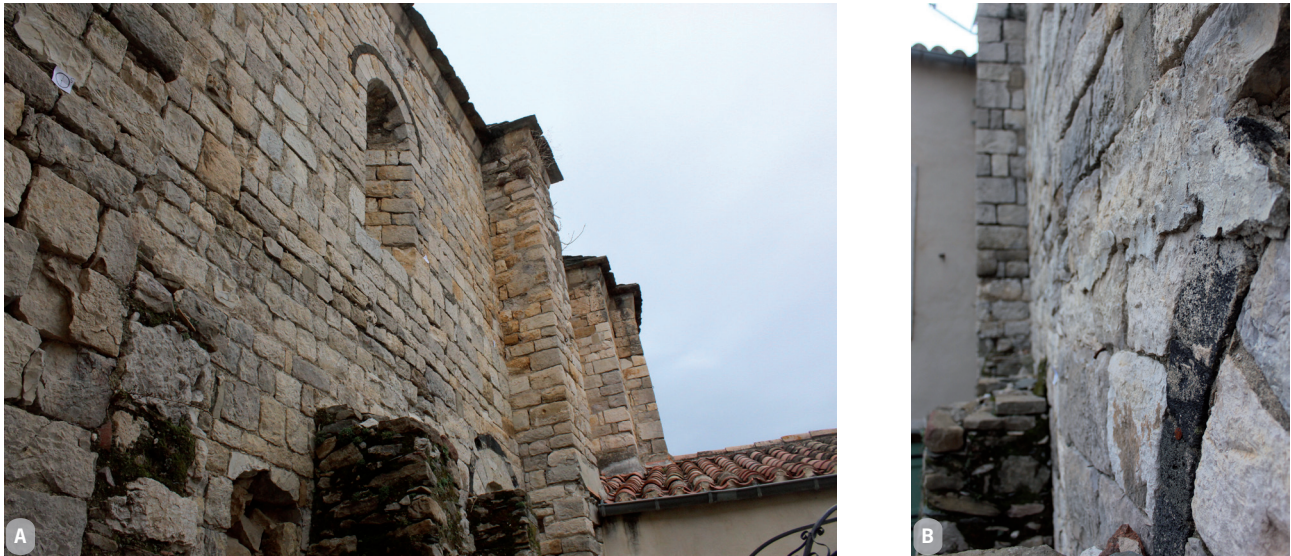
**Fig. 46**

Le bombé de la nef, vu depuis l'ouest (A), et l'est (B).
