Occitanie, Hérault (34)  
Minerve

# Église paroissiale Saint-Étienne

**Inrap Midi-Méditerranée**  
septembre 2021

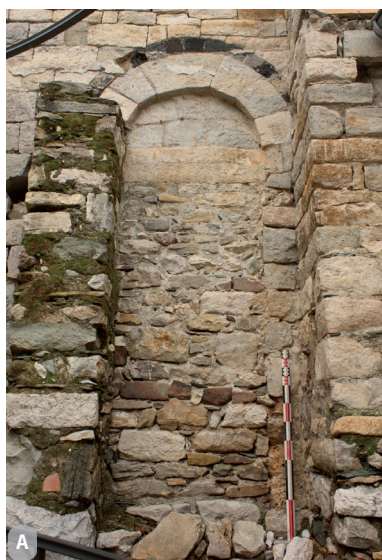
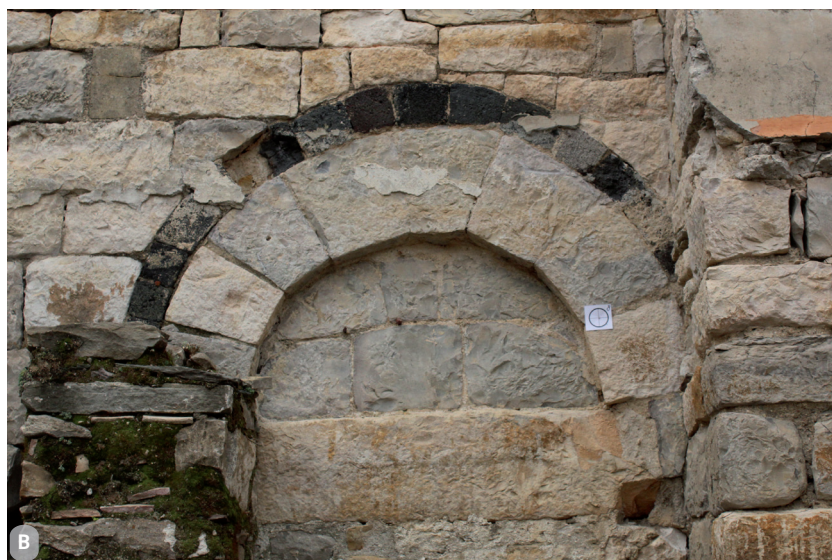
**Fig. 47**

Vue large (A) et rapprochée sur l'arc de couverture de la porte, à l'extérieur. Le piédroit droit et le linteau correspondent à un remaniement postérieurs.

**Phase 1\_** De l'état originel de la porte [PR1008], il ne demeure que l'arc plein-cintre doublé, du même type que celui de la fenêtre [FE1004] qui s'ouvre dans la même travée (figure 47). À l'extérieur, l'arc en lui-même, à l'intrados, est large de 0,90 m et haut de 0,47 m. Il est composé de huit claveaux taillés en coin, majoritairement dans du calcaire lacustre gris (6/8) et crème (2/8). Le claveau formant le sommier droit est aussi taillé en forme de coin. La clé de voûte n'est pas centrée. La longueur des claveaux évolue du sommier de 24/25 cm à 30 cm dans l'axe. L'arc est donc volontairement

À l'extérieur, seuls deux moellons du piédroit gauche [1009] sont visibles car il est majoritairement caché par un contrefort moderne [SU1000A] (cf. fig. 47). Leur relation avec la maçonnerie [MR1015] ne peut être éclairée.

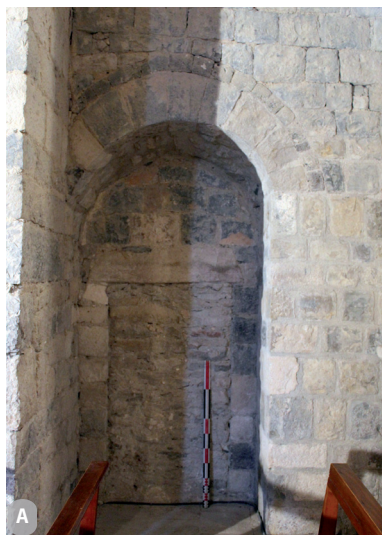
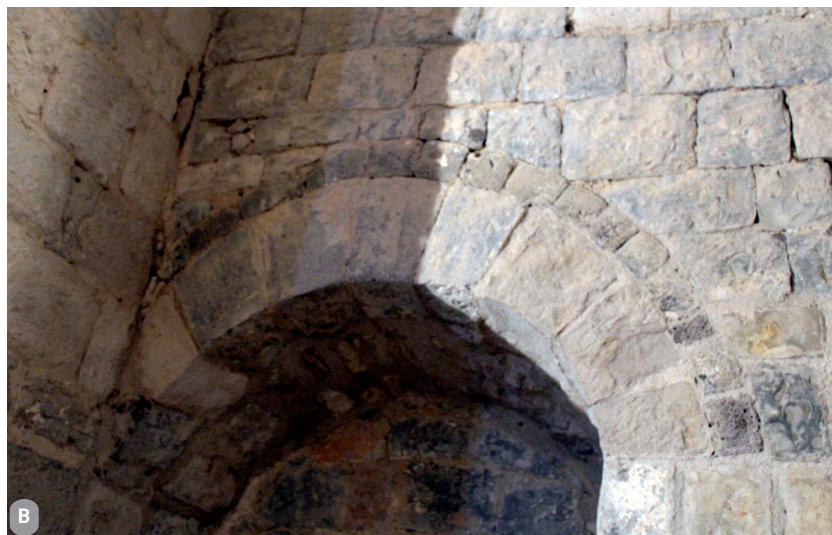
**Fig. 48**

À l'intérieur, l'arc de tracé plein cintre [2001] répond à celui de l'encadrement extérieur [1008] (figure 48). Il est constitué de neuf claveaux taillés en coin dans le même calcaire lacustre gris ou beige, disposés sans rythme. Le tracé est légèrement surbaissé et asymétrique, mais visiblement suite aux reprises ultérieures des piédroits. Le sommet droit, le seul visible, est posé directement sur le piédroit, sans imposte. Les claveaux mesurent 21 cm de longueur au niveau du sommet et augmentent progressivement jusqu'à atteindre 30 cm de longueur dans l'axe. La clé n'est pas centrée.

**Figure 48** : Vue large (A) et rapprochée sur l'arc de couverture de la porte, à l'intérieur. Les piédroits, le linteau et l'asymétrie de l'arc, à droite, sont le fruit des reprises postérieures (clichés : I. Rémy).

À l'intérieur, la porte romane présente aussi ce second état mais la lecture est brouillée par des réfections de joints au ciment (cf. fig. 48). Le piédroit droit présente un retrait de 18 cm. Il semble plus propre, régulier mais les moellons de calcaire et de grès sont disposés sans rythme. Le piédroit gauche est entièrement constitué de moellons de calcaire gris et blanchâtre. Le linteau monolithique, est plat, constitué d'un bloc de calcaire crème équarri et faiblement ancré dans les piédroits. L'espace entre le linteau et l'arc est fermé par des moellons assisés. Le liant est un mortier de chaux riche en sable gris, solide mais friable, où la chaux est aussi présente sous la forme de nombreux nodules.

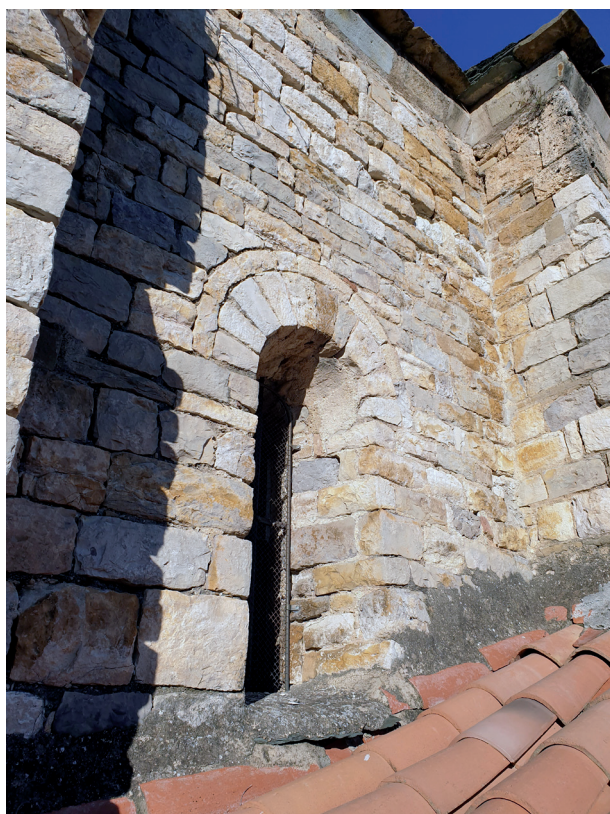
**Fig. 49.** La fenêtre de la première travée vue de l'extérieur.

Outre la porte, la première travée présente une fenêtre à double ébrasement. L'encadrement extérieur [FE1005] mesure environ 1,50 m de hauteur par 0,50 m de large. Elle est couverte par un arc en plein-cintre à claveaux de calcaire, avec une clé désaxée vers l'ouest couverte (figure 49). Elle est doublée par un second arc formant archivolt composé de petits modules également de calcaire taillés de façon curviligne pour épouser l'extrados du premier arc, mais plus minces et plus longs que les claveaux du premier rouleau pour introduire une rythmique qui la différencie de la maçonnerie du mur. La ligne générale de la fenêtre n'est que légèrement outrepassée, en jouant sur la dimension des éléments disposés en archivolt, plus importante au niveau de la clef que des sommiers.

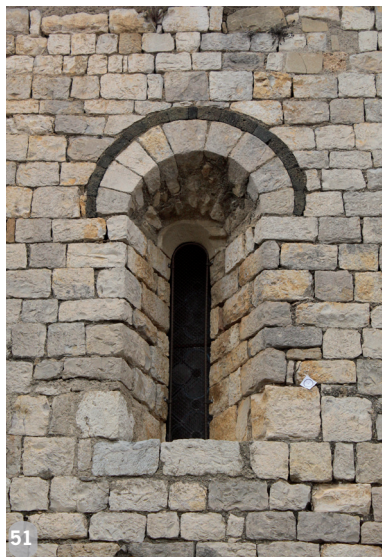
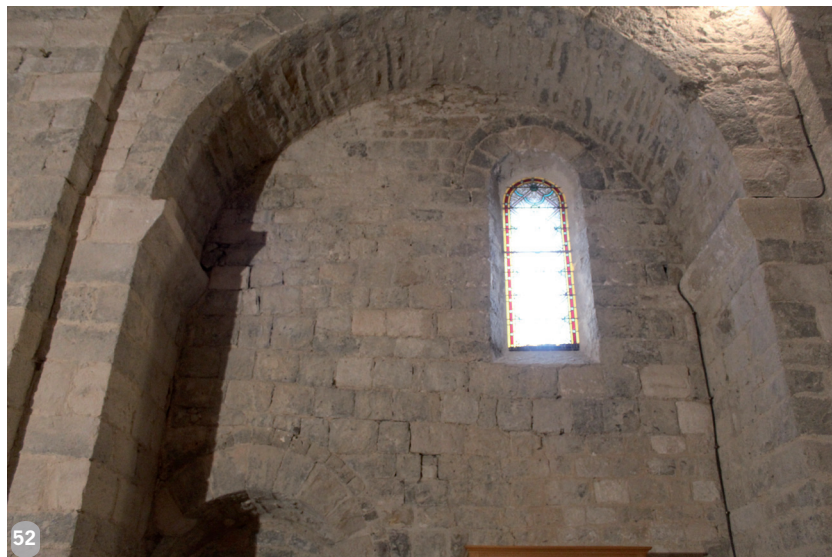
La fenêtre de la seconde travée vue de l'intérieur.

La probable volonté de centrer la fenêtre dans le mur de la seconde travée peut démontrer qu'elle fonctionne avec la mise en œuvre générale du mur et des deux contreforts. La typologie de cette fenêtre est également cohérente avec la porte.

De manière générale, il est important de souligner que les profils et les dimensions actuels des deux baies ne sont pas les originaux. Les deux fenêtres ont été retaillées et donc modifiées dans le but de positionner des verrières d'époque moderne de verre coloré avec repeints de réseaux, palmettes et motifs géométriques strictement identiques en taille (150x50 cm) (Hxl).

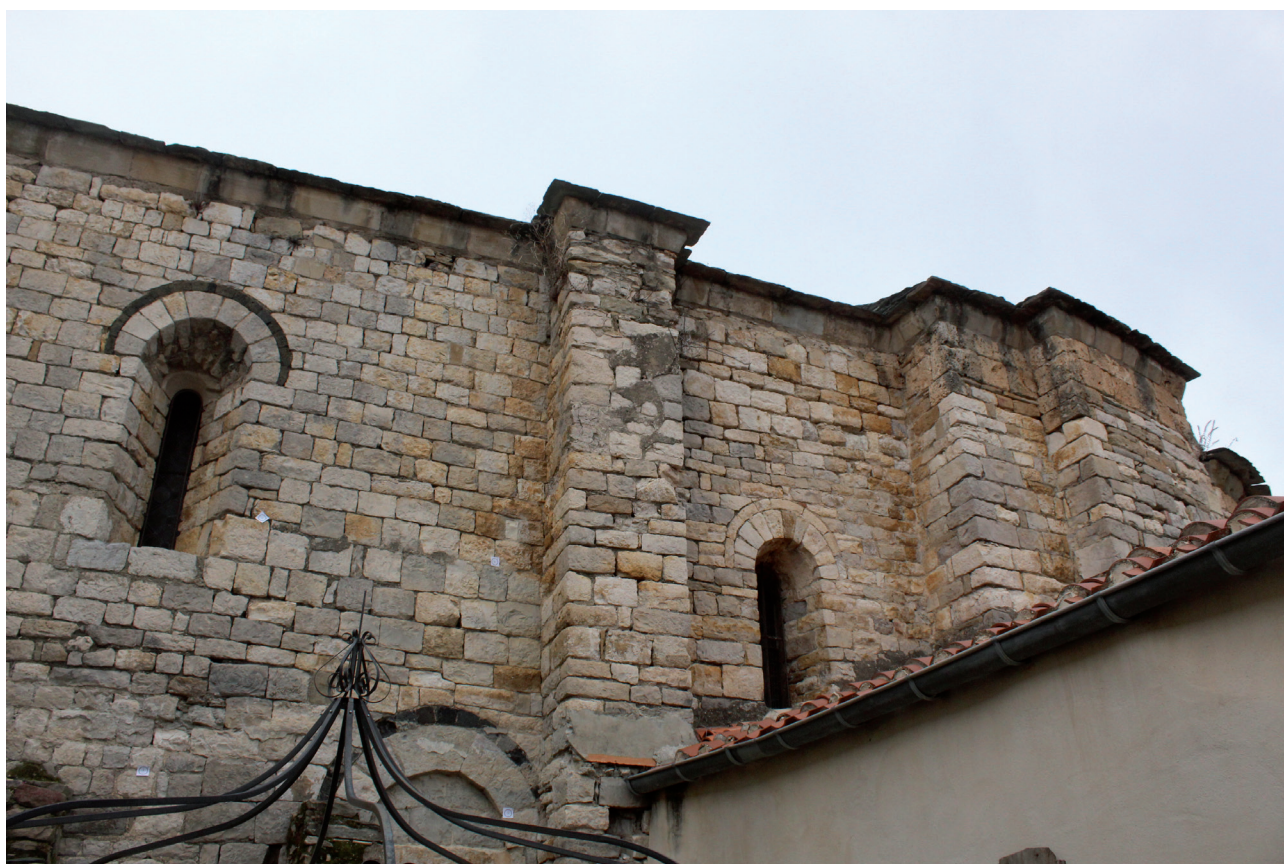
**Fig. 54**

Les différences stylistiques, de matériau, d'ampleur d'embrasures et, très notable, de hauteur par rapport au sol interrogent (**figure 54**). En effet, la fenêtre [FE1005] est positionnée environ 0,60 m plus bas que la fenêtre [FE1004] et il peut y avoir plusieurs pistes pour l'expliquer : est-ce dû à des contraintes intérieures ou extérieures particulières ? Un repentir ? Une phase de construction différente ?

Les deux fenêtres de la nef, globalement semblables mais présentant des différences qui témoignent vraisemblablement de leur appartenance à des campagnes de construction différentes.

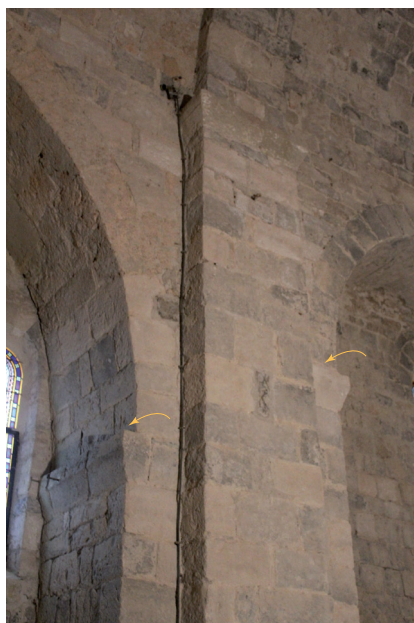
**Fig. 57**

La hauteur des impostes est différente sur les arcades des travées 1 et 2.

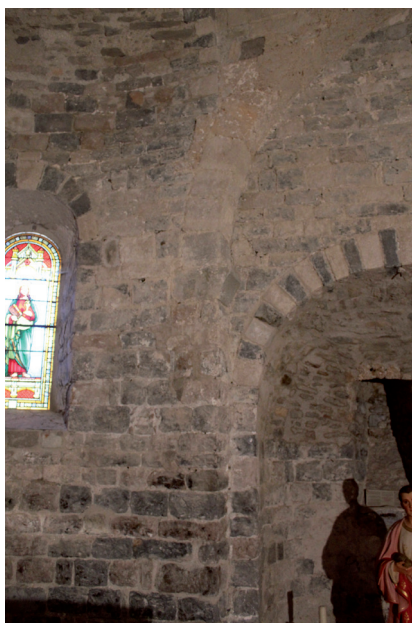
**Fig. 58**

La première phase de construction des grandes arcades plaquées contre le mur gouttereau méridional débute par l'encastrement d'une imposte servant de support de la première arche dans le point d'articulation entre l'abside principale et l'absidiole sud (figure 58). Cet arc [BE2007] dessine la première travée et repose, à l'ouest, sur une pile maçonnée constituée de la retombée de cette arche et du doubleau transversal qui supporte le berceau [SU2009]. Son tracé englobe l'absidiole sud de l'ancien chœur trilobé/tréflé, le support de l'arc triomphal [SU200], une partie du mur [MR2006] et sa fenêtre [FE2003] (figure 59).

Encastrement de l'arcade dans l'articulation entre l'abside et l'absidiole.

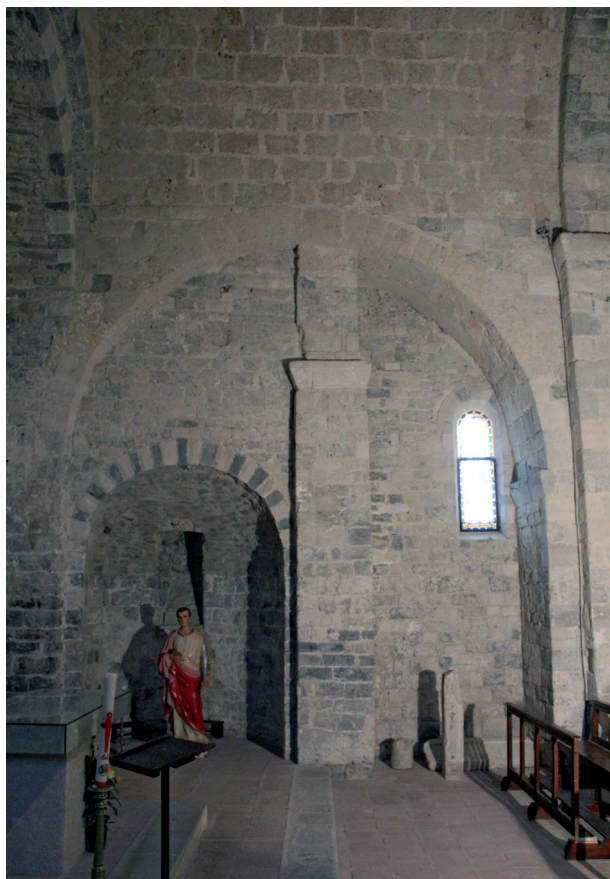
**Fig. 60**  
Vue générale de l'arcade formant la première travée.  
(cliché : I. Rémy)

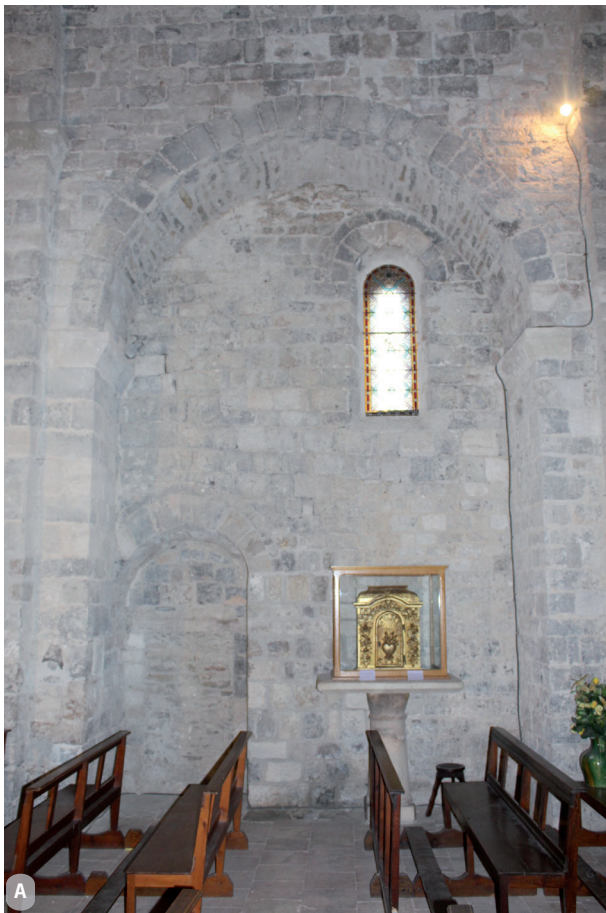
**Fig. 61.** Les arcades formant les travées 2 (A) et 3 (B). (clichés : M. Charrie-Adrian)

Ces doubleaux sont constitués de tuf et de calcaire lacustre de couleur variable crème à gris, placés sans rythme particulier. On note toutefois plus de tuf dans les parties hautes, ce qui dénote probablement une volonté d'alléger la structure car le tuf, s'il est de bonne qualité, est moins dense que le calcaire lacustre. La troisième et dernière travée est presque intégralement

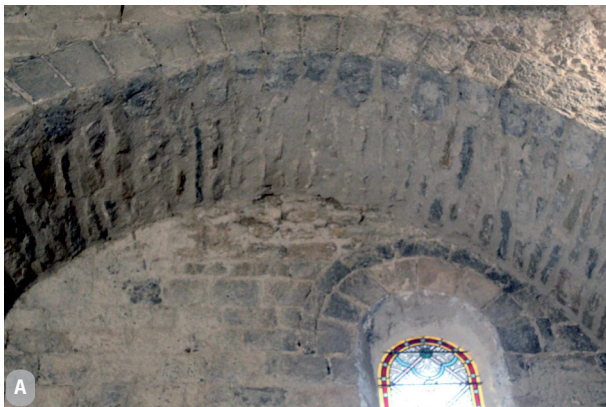
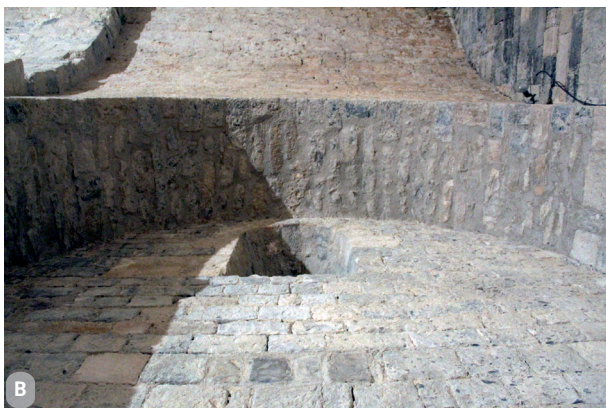
Les arcs sont constitués de calcaire lacustre gris et beige. Ils sont clavés sur leur face avant avec un arrière champ/voûture constitué de dalles d'ardoise ou de calcaire sur champ et maçonnées (figure 62). Les éléments sont assisés avec des joints plutôt larges pouvant aller jusqu'à 5 cm, incluant souvent des déchets de taille et de lauze dans les plus gros joints correspondant sans doute à des réparations ponctuelles.

**Fig. 62.** Les voûtures des arcades des travées 2 (A) et 3 (B).  
(clichés : M. Charrie-Adrian)

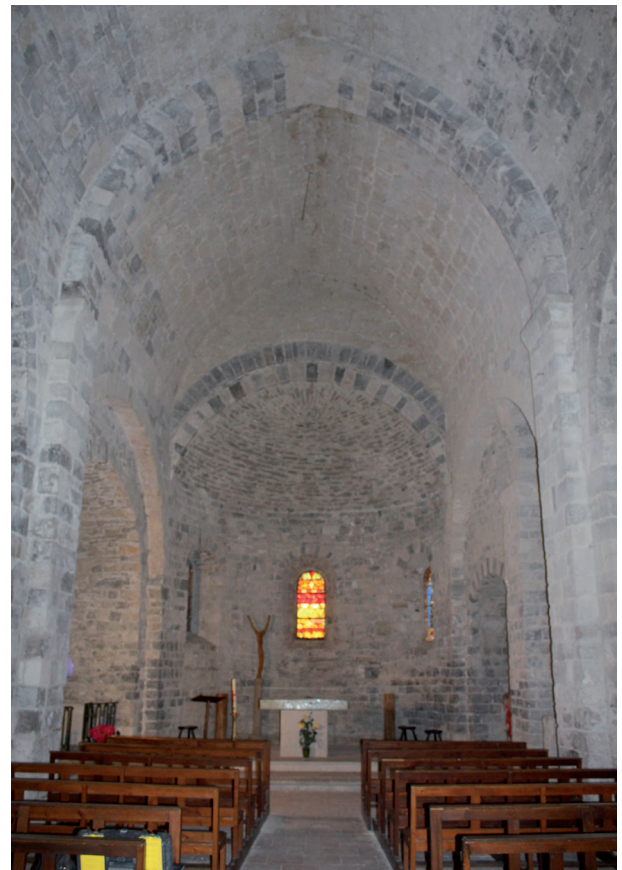
**Fig. 63.** La voûte au niveau des travées 1 et 2.  
(cliché : I. Rémy)

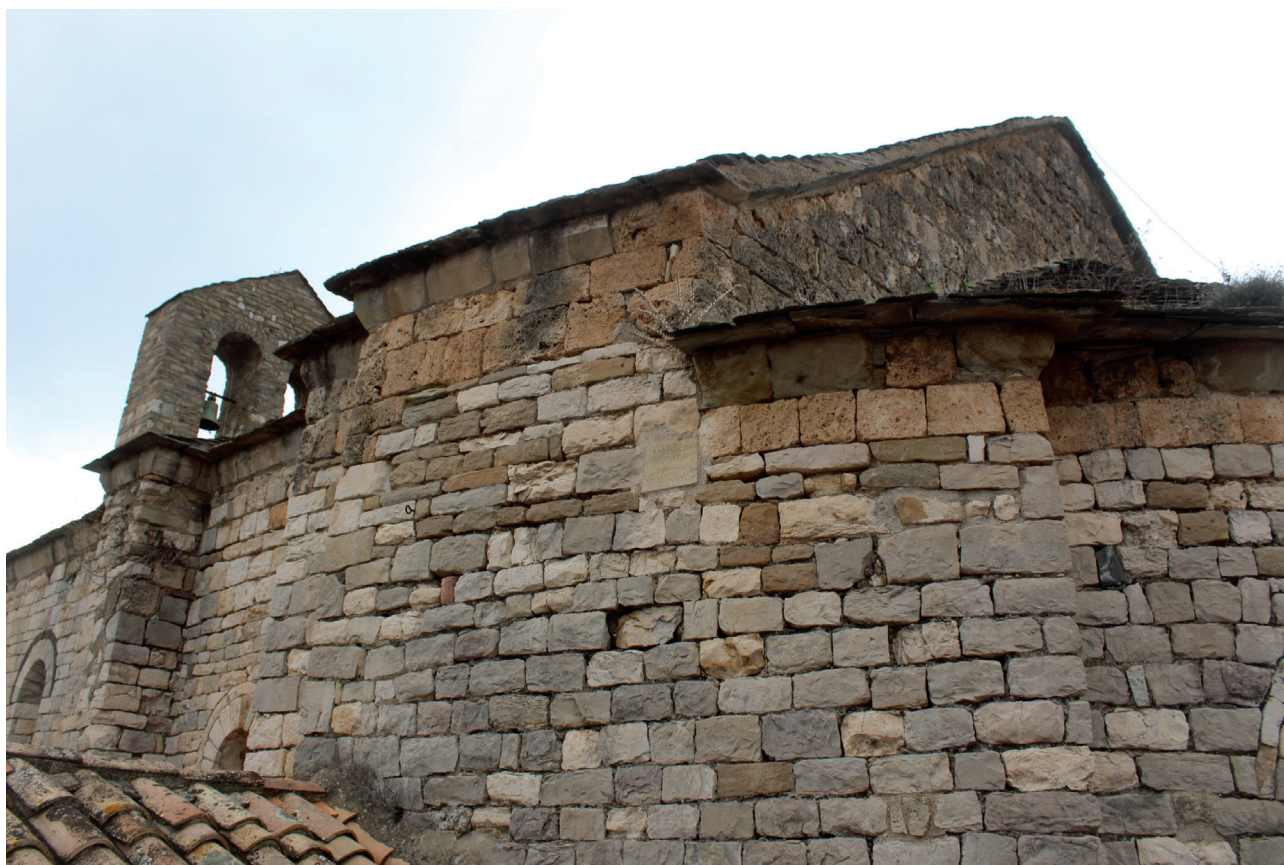
**Fig. 64**

L'ensemble de l'église, des murs gouttereaux aux parties hautes du chevet (hors façade ouest) présente juste sous le toit, une assise de pierre de tuf ou en calcaire gréseux [1018] au profil chanfreiné avec tailloir semi plat, profil que l'on retrouvera sur les impostes des grandes arcades de la nef (**figure 64**). Cette dernière information peut lier l'époque de création de la corniche aux piles de la nef et donc à une surélévation suite au voûtement de l'édifice.

D'une hauteur de 25 à 35 cm pour une longueur moyenne d'environ 40 à 50 cm, elle est directement couverte par la lauze de la toiture à double pente partout en débord de quelques centimètres. Cette corniche maçonnerie est présente également sur les parties sommitales des contreforts et peut être associée à une assise de réglage ou moins à l'ouest et deux assises à l'est [MR1019 et chœur]. On distingue cette corniche à ses matériaux : le tuf et quelques modules de calcaire gréseux, ainsi qu'à une épaisseur variable de mortier.

La corniche de tuf au niveau de la transition entre la nef et le chevet. Le pignon oriental est entièrement construit en moellons de tuf.

Il semble acquis que cette corniche en bandeau courant le long de l'édifice est issue de plusieurs campagnes ou de plusieurs restaurations. Elle n'existe pas sur un contrefort dans les photos du début du XX<sup>e</sup> siècle, mais rien n'empêche que la restauration ait pu soit restituer un état précédent soit harmoniser l'ensemble.

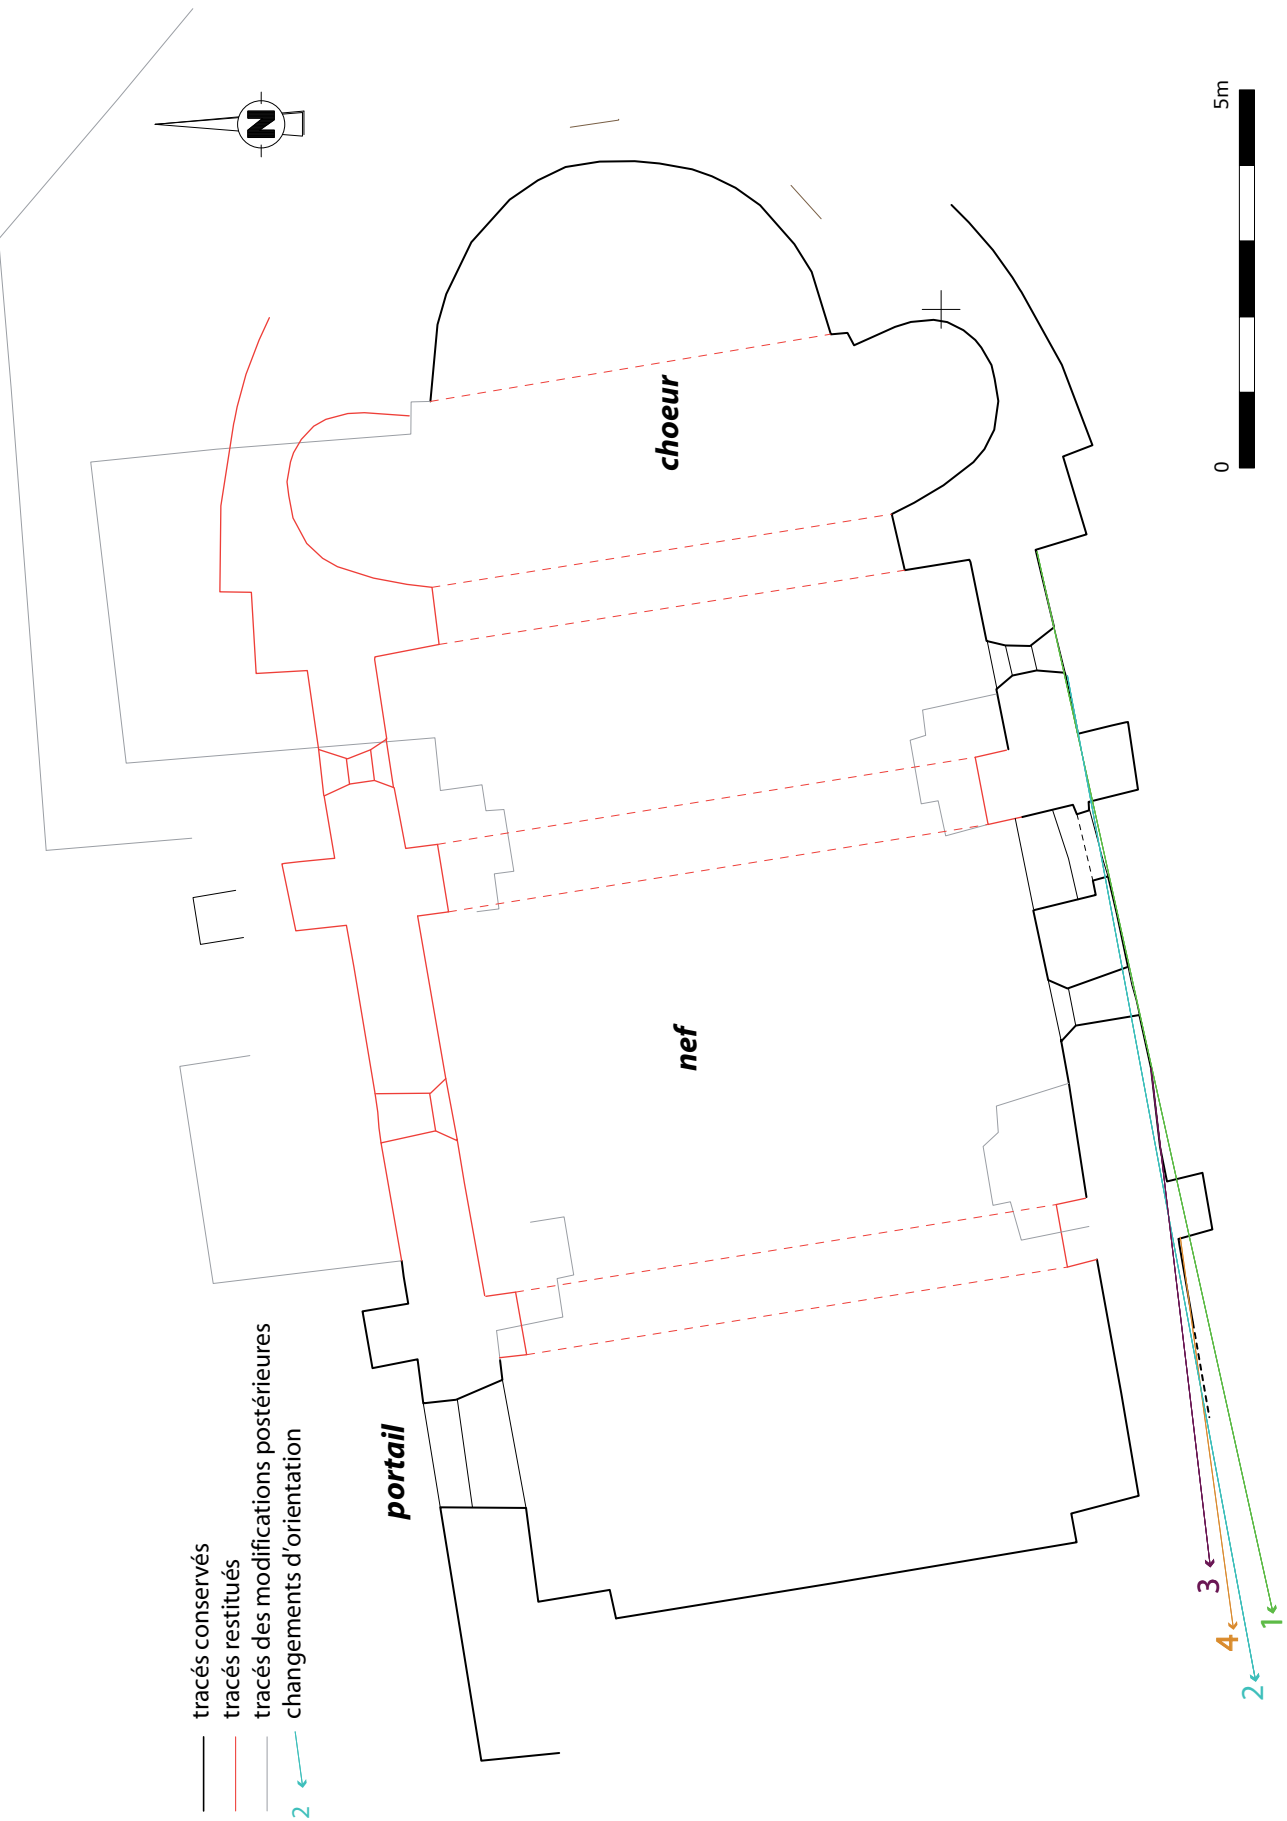
Fig. 65. Restitution du plan d'origine de l'église Saint-Etienne de Minerve suite à l'intervention d'un topographe. (topographie : A. Farge)

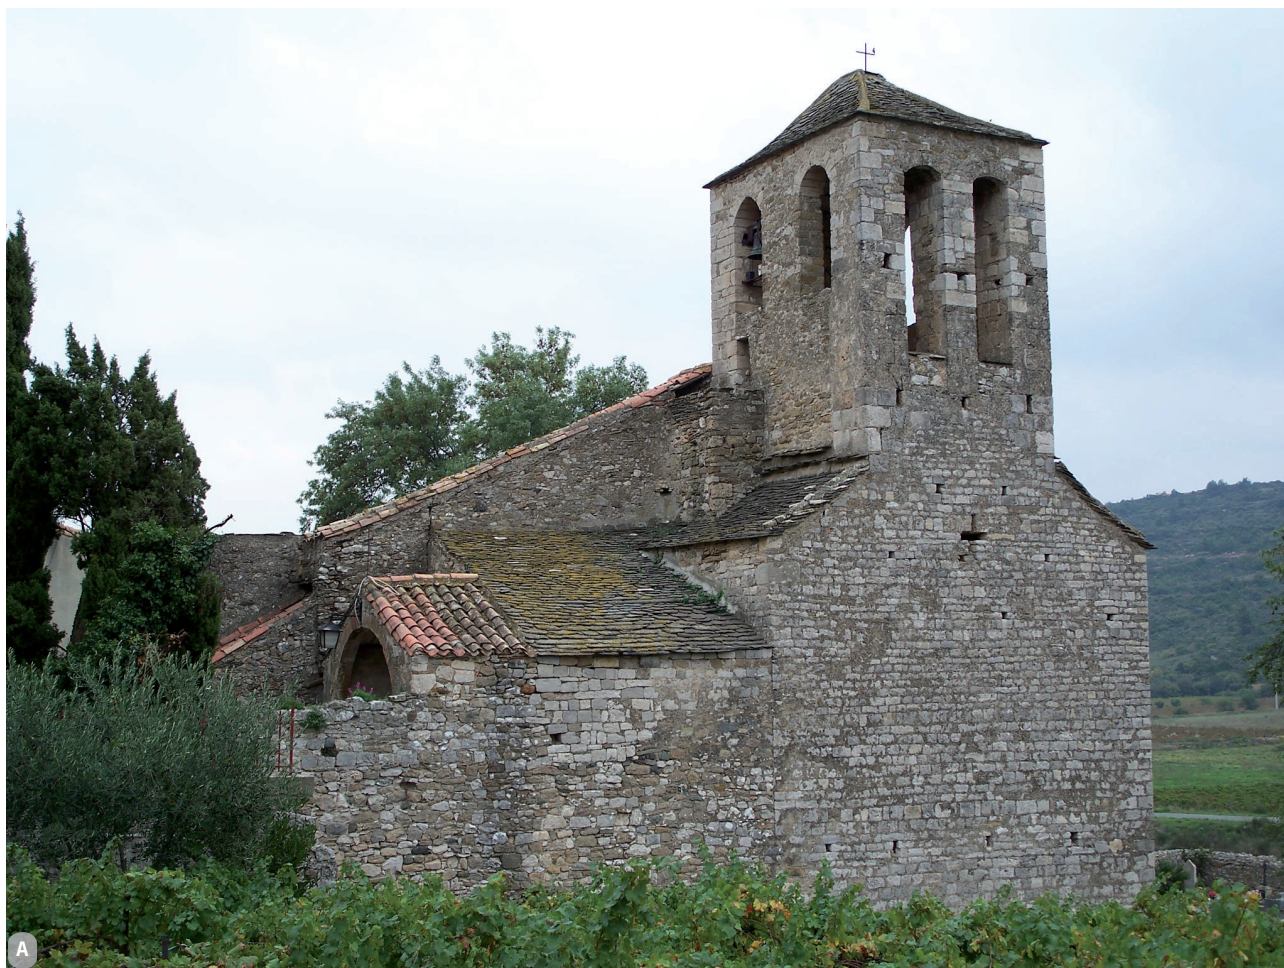
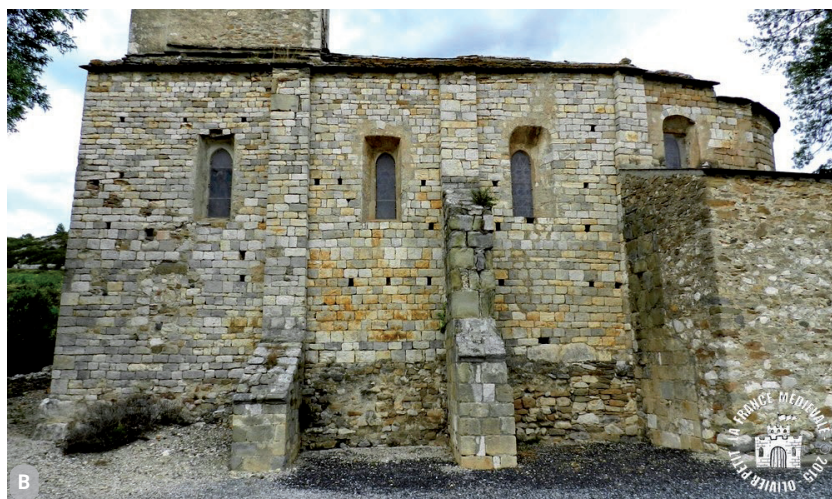
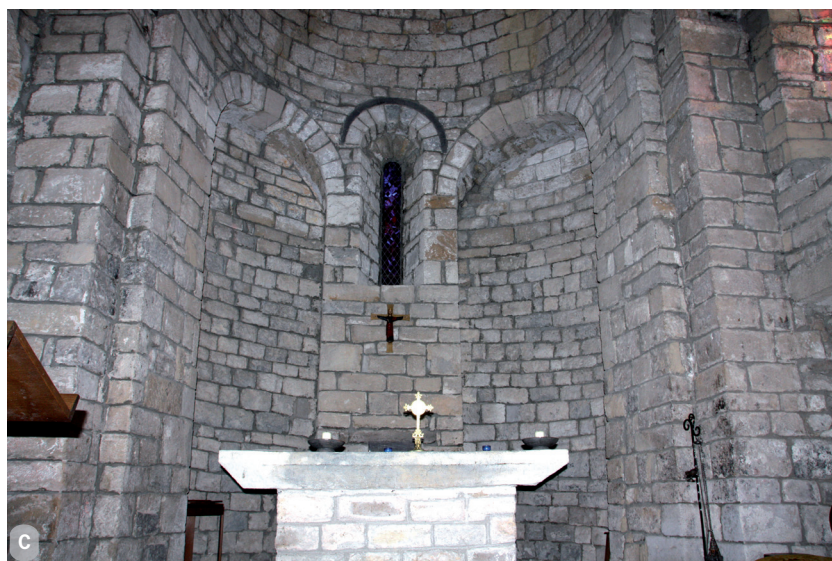
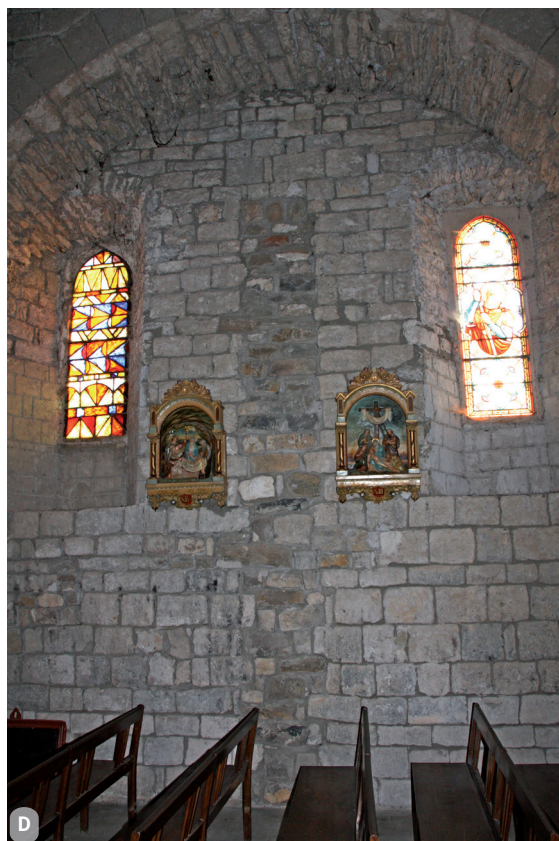
**Fig. 66**

Toujours dans l'optique d'élargir les recherches autour de l'église Saint-Étienne de Minerve, l'édifice voisin, Notre-Dame de la Caunette, peut fournir une aide non négligeable dans la lecture des élévations de Minerve (figure 66). En effet, elle présente une forte proximité formelle avec notre objet d'étude. À 3 km l'une de l'autre, il n'est pas impossible qu'elles soient issues du même atelier.

Également présentée comme une église du XI<sup>e</sup> siècle, elle est contemporaine de Saint-Étienne de Minerve et présente certaines similitudes : toit en bâtière où il est encore possible de distinguer des arrêtes comme dans les reproductions anciennes de Minerve, clocher quadrangulaire (peut-être ancien clocher peigne agrandi ?) portant directement sur les voûtes de la première travée, appareillage de petits modules de calcaire bien assisés, découpage extérieur en trois travées scandées de contreforts chaînés peu épais développés jusqu'à la toiture, entrée *via* un portail latéral dans la première travée nord. Elle présente dans l'abside une unique fenêtre plein cintre dont l'archivolte est doublée d'un bandeau de basalte.

Comme à Minerve, l'église Notre-Dame de la Caunette a été voûtée dans un second temps mais il est possible ici de retrouver les traces des supports antérieurs. En effet, les arrachements de piliers, de colonnes semi-engagées ou d'arcs diaphragmes sont très nettement visibles sur les faces internes des murs, entre les ouvertures des fenêtres, lesquelles ont été là aussi largement agrandies.

A : Église de Notre-Dame de la Caunette, vue du nord-ouest. (cliché : S. Durand)

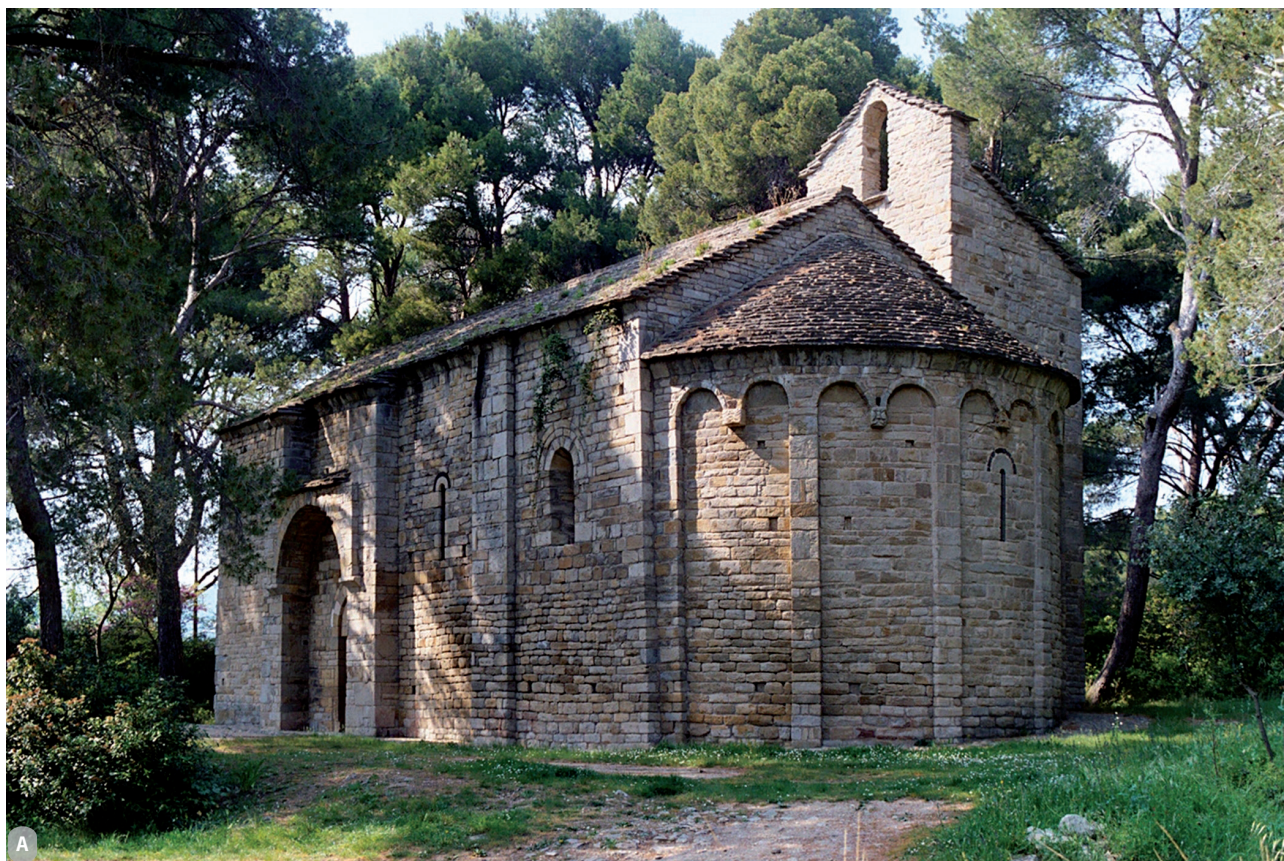
**Fig. 67**

L'église Saint-Germain de Cesseras présente également de nombreuses similitudes formelles avec Saint-Étienne de Minerve et a été construite à la même époque (**figure 67**). Elle possède un portail sud, des fenêtres surlignées de basaltes mais également de double rouleaux de calcaire et d'arcs clavés bichromes. Les contreforts sont strictement de même typologie que ceux de Saint-Étienne : minces et chaînés, débordants au niveau de la toiture et l'appareillage de petits modules de calcaire est bien assisés.

A : Église de Saint-Germain de Cesseras, vue du chevet. (source : <https://monumentum.fr/>)

B : Église de Saint-Germain de Cesseras, vue du portail sud. (source : <https://monumentum.fr/>)
